FICHA 1 - LEVANTAMENTO CADASTRAL

Nome da Unidade:	EMEF PREF. WLADIMIR DE TOLEDO PIZA		
Sequencial (U.E):	92	**Código da Unidade:**	19585

FICHA 4 - DIAGNÓSTICO DE ASPECTOS DE INFRAESTRUTURA PREDIAL DAS UNIDADES ESCOLARES			
Item	**Descrição dos Itens Avaliados**	**Necessidade de Intervenção**	**Observações**

ANEXO - RELATÓRIO FOTOGRÁFICO
EMEF PREF. WLADIMIR DE TOLEDO PIZA

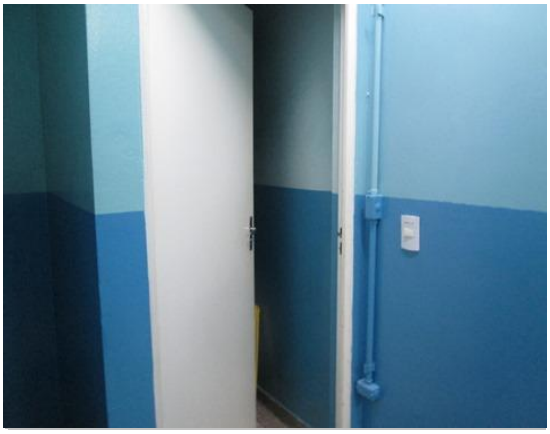
foto 04: SALA DE RECURSOS MULTIFUNCIONAIS - TÉRREO - FIAÇÃO EXPOSTA

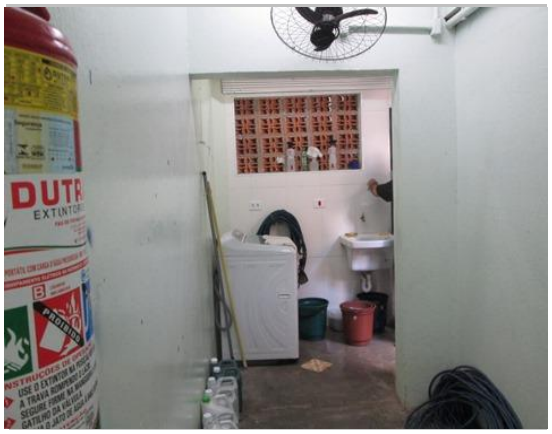
foto 11: DML - TÉRREO - FISSURA NA PAREDE

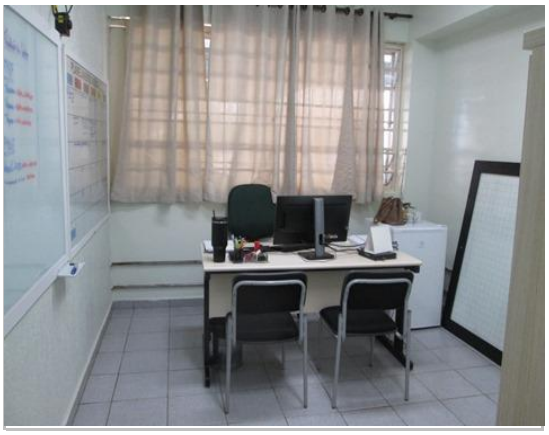
foto 21: ASSISTENTE DIRETOR - TÉRREO - TOMADA PADRÃO OBSOLETO DANIFICADA

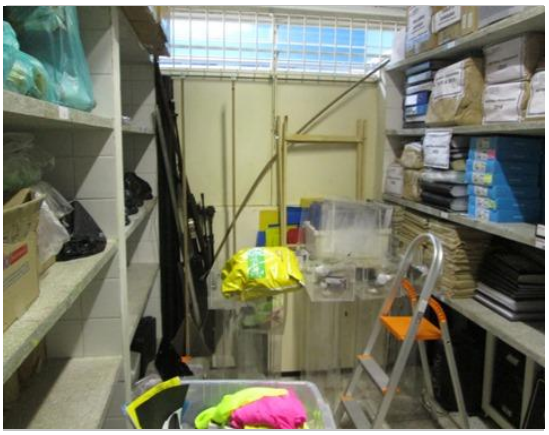
foto 33: DEPÓSITO MATERIAIS ESCOLARES - TÉRREO - FALTA ACABAMENTO NA JUNTA DE DILATAÇÃO

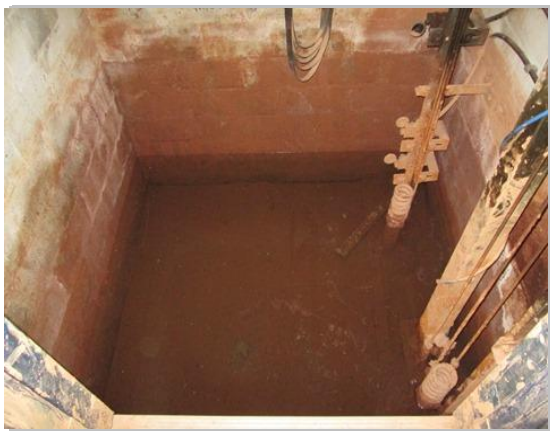
3.2	Elevadores: verificar se há elevadores em bom estado e se estão em conformidade com as normas de acessibilidade	SIM	O elevador estava interditado, com acúmulo de água no poço do elevador.

foto 40: POÇO DO ELEVADOR COM ÁGUA

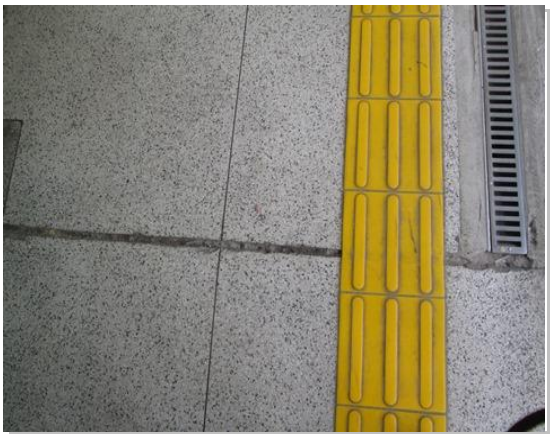
1.3	Vigas: verificar se há rachaduras, trincas, fissuras, desplacamentos ou quaisquer sinais de falhas nas vigas que possam comprometer a estabilidade do prédio	SIM	Fechamento indevido da junta de dilatação entre pilares, mediante aplicação de argamassa cimentícia, localizado nas proximidades dos corredores de circulação das salas de aula.

foto 48: CIRCULAÇÃO 5 - 1º PAVIMENTO - JUNTA DE DILATAÇÃO DANIFICADA

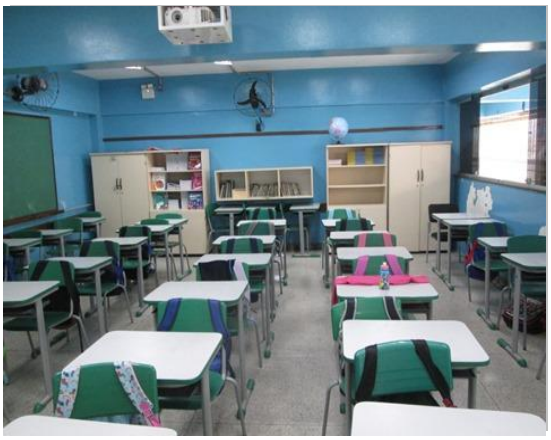
Sala de Aula 2 - 1º Pav.	7,85	5,85	2,75	45,92	Alvenaria	Granilite	Pintura sobre massa	Não	**3**	Piso próximo a porta da sala danificada. Pintura descascando.
Sala de Aula 3 - 1º Pav.	7,85	5,85	2,75	45,92	Alvenaria	Granilite	Pintura sobre massa	Não	**1**	Pintura descascando.
Sala de Aula 4 - 1º Pav.	7,85	5,85	2,75	45,92	Alvenaria	Granilite	Pintura sobre massa	Não	**1**	Pintura descascando.
Sala de Aula 5 - 1º Pav.	7,85	5,85	2,75	45,92	Alvenaria	Granilite	Pintura sobre massa	Não	**1**	Pintura descascando.

foto 54: SALA DE AULA 2 - 1º PAVIMENTO - SOLEIRA DANIFICADA

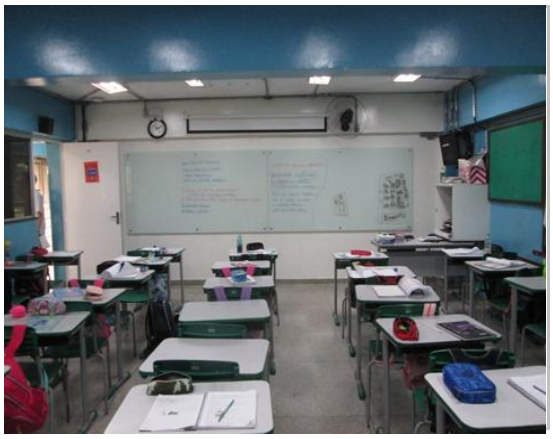
foto 62: SALA DE AULA 9 - 1º PAVIMENTO - FALTA ACABAMENTO NA CAIXA DE PASSAGEM
