FICHA 1 - LEVANTAMENTO CADASTRAL

Nome da Unidade:	EMEI IGUATEMI		
Sequencial (U.E):	93	**Código da Unidade:**	19593

ANEXO - RELATÓRIO FOTOGRÁFICO
EMEI IGUATEMI

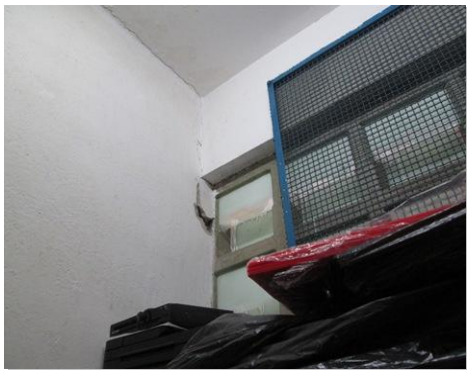
foto 09: DEPÓSITO - TÉRREO - REVESTIMENTO DANIFICADO

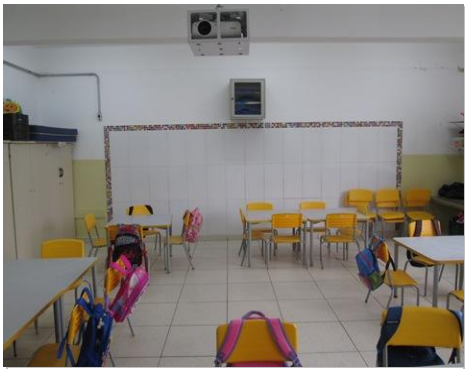
foto 47: SALA DE AULA 1 - PAVIMENTO SUPERIOR

Ambiente	Comprimento (m)	Largura (m)	Pé Direito (m)	Área (m²)	Tipo de Construção	Revestimento de Piso	Revestimento de Parede	Possui Forro? Se sim, qual tipo?	Nível de Comprometimento do Ambiente	Observações
Sala de Aula 1 - Pav. Superior	7,05	7,00	3,15	49,35	Alvenaria	Cerâmico	Azulejo / Pintura sobre massa	Não	2	Todas as janelas com dificuldade de abrir e fechar.

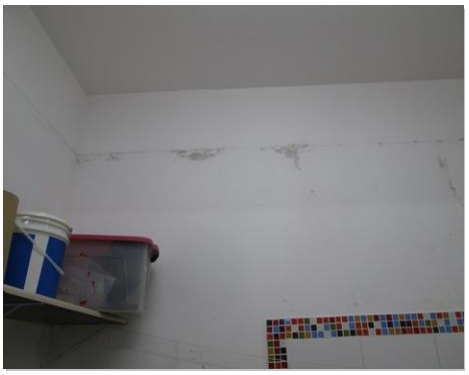
foto 53: SALA DE AULA 3 - PAVIMENTO SUPERIOR - MANCHA DE INFILTRAÇÃO NA PAREDE
