FICHA 1 - LEVANTAMENTO CADASTRAL

Nome da Unidade:	EMEF PROFª DIRCE GENESIO DOS SANTOS		
Sequencial (U.E):	94	**Código da Unidade:**	19615

FICHA 4 - DIAGNÓSTICO DE ASPECTOS DE INFRAESTRUTURA PREDIAL DAS UNIDADES ESCOLARES			
Item	**Descrição dos Itens Avaliados**	**Necessidade de Intervenção**	**Observações**

ANEXO - RELATÓRIO FOTOGRÁFICO
EMEF PROFª DIRCE GENESIO DOS SANTOS

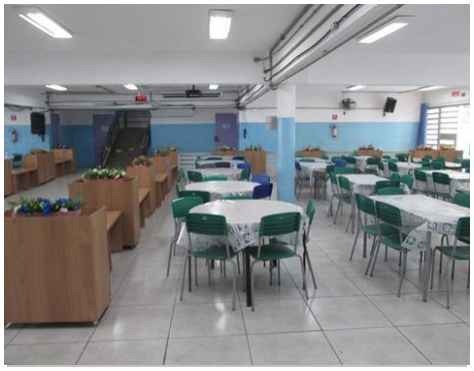
foto 28: REFEITÓRIO - TÉRREO

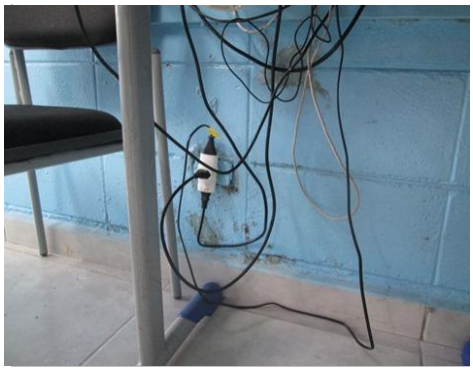
foto 33: SALA DE AULA 17 - TÉRREO - UTILIZAÇÃO DE ADAPTADOR

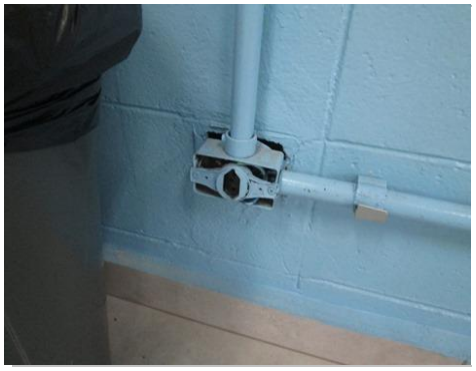
foto 36: SALA DE AULA 17 - TÉRREO - FALTA ESPELHO NA CAIXA DE PASSAGEM

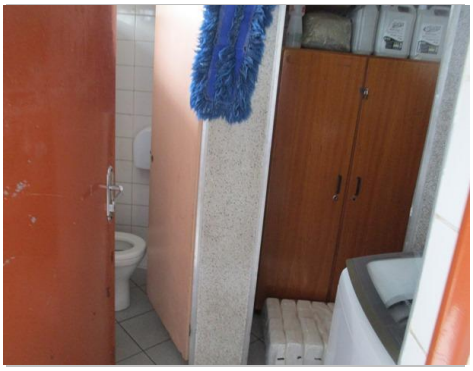
foto 51: WC FUNCIONÁRIOS - VIROU DML - TÉRREO

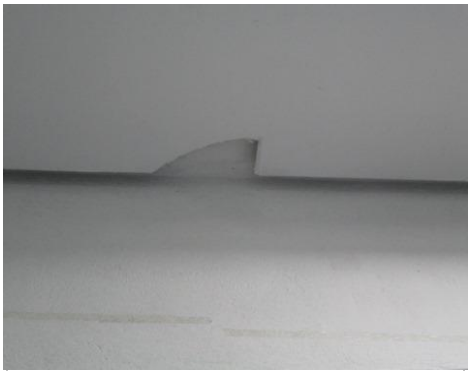
foto 77: SALA DE AULA 3 - 1º PAVIMENTO - FORRO DANIFICADO

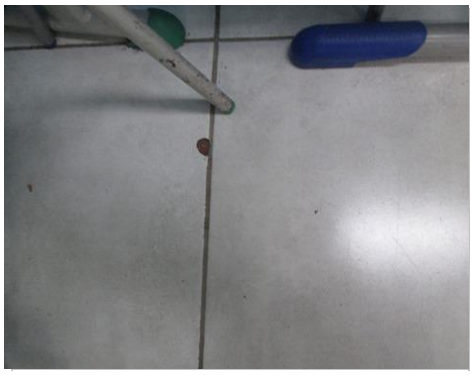
foto 79: SALA DE AULA 4 - 1º PAVIMENTO - PISO CERÂMICO DANIFICADO

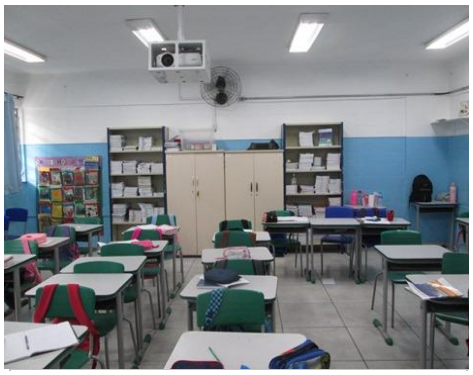
foto 81: SALA DE AULA 5 - 1º PAVIMENTO - FISSURA NO TETO

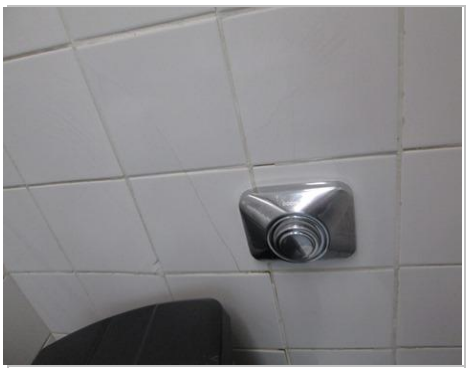
foto 101: SANITÁRIO FUNCIONÁRIO MASCULINO - 1º PAVIMENTO - FISSURA NO AZULEJO

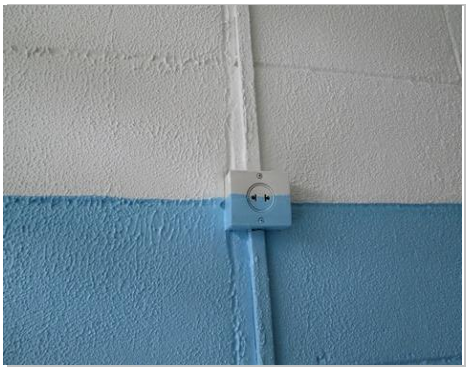
foto 107: COORDENAÇÃO PEDAGÓGICA 1 - 2º PAVIMENTO - TOMADA EXTERNA COM PADRÃO OBSOLETO

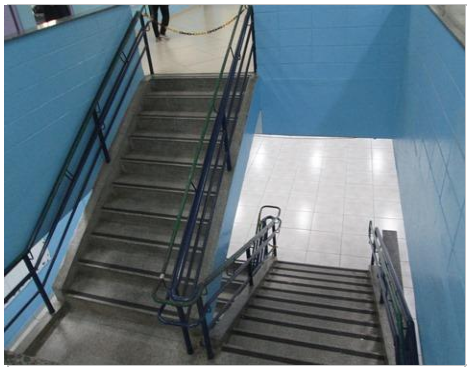
foto 128: CIRCULAÇÃO 4 - 2º PAVIMENTO - ESCADARIA DE ACESSO DO 1º PAVIMENTO AO 2º PAVIMENTO

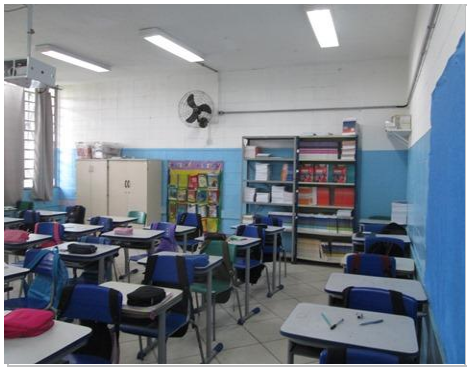
foto 157: SALA DE AULA 15 - 2º PAVIMENTO - REVESTIMENTO PRÓXIMO A PORTA DANIFICADO

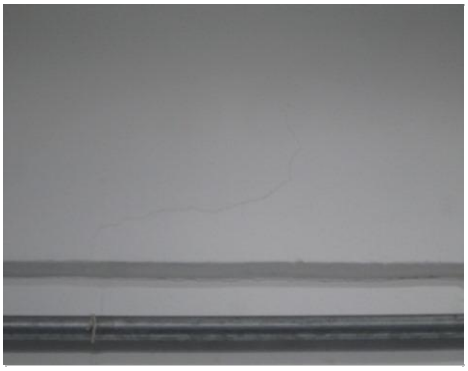
foto 158: SALA DE AULA 15 - 2º PAVIMENTO - FISSURA NA PAREDE

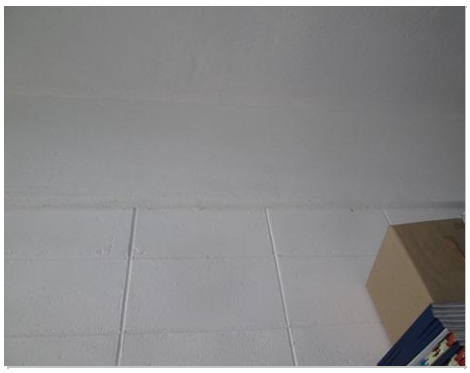
foto 160: SALA DE AULA 16 - 2º PAVIMENTO -FISSURA NA PAREDE

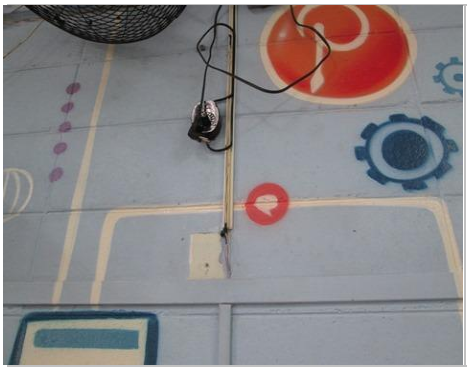
foto 164: LABORATÓRIO DE EDUCAÇÃO DIGITAL - 2º PAVIMENTO - FIAÇÃO EXPOSTA, FALTA CANALETA

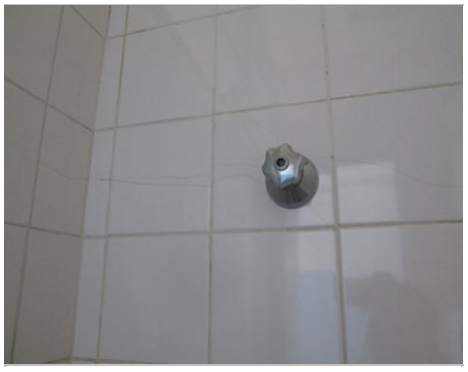
foto 174: SANITÁRIO ALUNO FEMININO 1 - 2º PAVIMENTO - FISSURA NA PAREDE

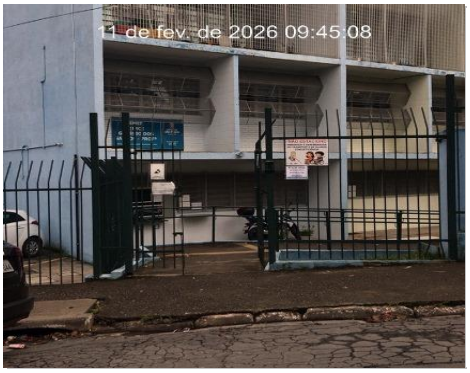
foto 188: ACESSO DA ADMINISTRAÇÃO
