ATA DA 09ª REUNIÃO ORDINÁRIA DO CONSELHO GESTOR DO
PARQUE SEVERO GOMES -
(Biênio 2023/2025)

Referente: Informações do Conselho Gestor do Parque Municipal Severo Gomes sobre o item 5 do Autos do SIS-MP/DIGITAL - NF n.º 0482.0000064/2024

Tema: Flora (Área de Preservação Permanente). Assunto: "Problemas de erosão nas margens do córrego Judas, que percorre todo o Parque Severo Gomes (Rua Pires de Oliveira, 356 - Granja Julieta, São Paulo - SP, CEP: 04716-010), com uma situação muito grave na parte fechada do parque, sem resolução desde 2016, e com uma extensão da cratera comprometendo a segurança da calçada, colocando em risco pedestres e agravada com o rompimento de tubulação de esgoto em janeiro de 2024, contaminando o Córrego Judas."

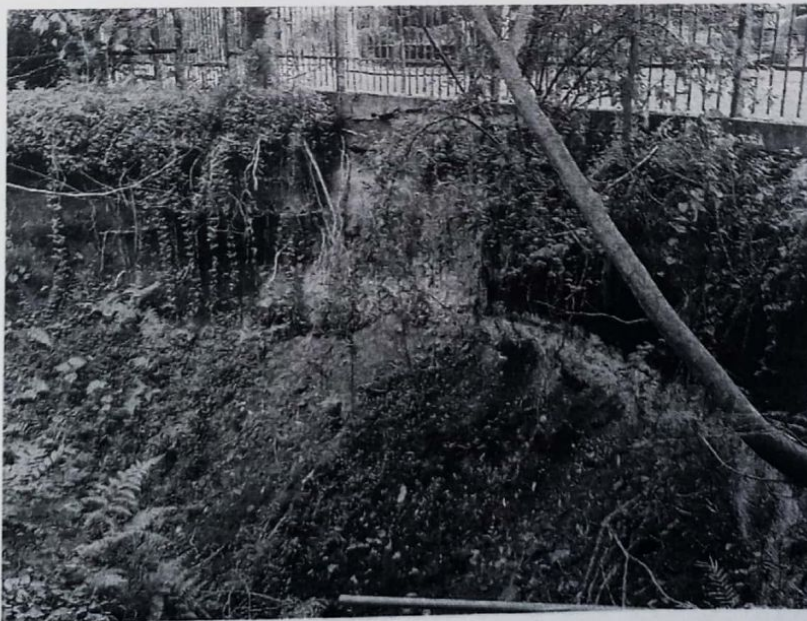
Foto feita pelo Conselho Gestor dia 17.03.24

Em 17/03/24, o Conselho Gestor observou, conforme foto abaixo, um novo deslizamento no local, que agrava ainda mais a avaliação da Defesa Civil, e tornando urgente a **ação efetiva dos órgãos no local e não apenas a repetição de novas vistorias e relatórios que constatem danos e riscos. Sem encaminhamentos efetivos.**

O Conselho Gestor do Parque Municipal Severo Gomes solicita que essa obra emergencial de contenção de erosão que necessita ser realizada pela SIURB com aprovação da SVMA, não seja feita de qualquer forma, mas respeite padrões de sustentabilidade alinhados às Soluções Baseadas na Natureza – SBNs e seja acompanhado de forma participativa e transparente com apoio do Conselho Gestor e Secretarias de forma integrada.

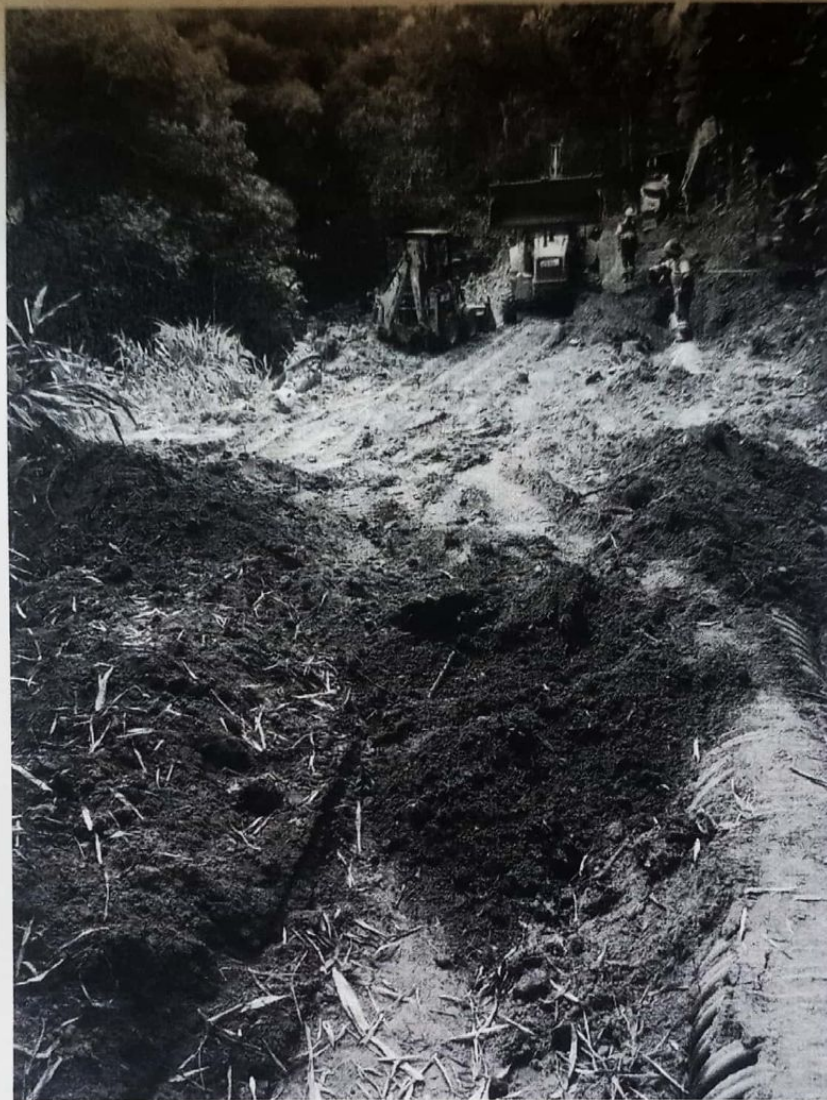
Foto feita pelo Conselho Gestor dia 18.03.24

Com relação ao rompimento da tubulação de esgoto no córrego, na área com erosão (Competência: SABESP, SVMA e Defesa Civil): Em 31/01/24, a SABESP se prontificou a realizar um reparo de emergência, para conter o lançamento de esgoto no córrego, porém necessitaria de apoio da SVMA para permitir o acesso. Os laudos e encaminhamentos para **supressão de 5 exemplares arbóreos** e liberação de acesso foram encaminhadas através do processo SEI 6027.2024/0003092-9. Em 28/02/24, a SABESP retornou ao parque para execução do reparo emergencial, porém o engenheiro responsável avaliou que o reparo emergencial não seria efetivo devido ao risco de novo rompimento. Informou que a SABESP executaria o reparo definitivo com realocação da tubulação de esgoto em local mais afastado da margem do córrego. A SABESP encaminhou novo pedido à SVMA para execução da obra definitiva. Segundo informações recebidas, a SABESP recebeu autorização para intervenção, e iniciou os trabalhos em 12/03/24.

Em 18/3/24, a SABESP alertou, oficiosamente, funcionários do parque informando que se não forem tomadas medidas nas margens do córrego e na área de influência da tubulação de esgoto (em toda a sua extensão) dentro da área fechada do parque, poderá ocorrer outro rompimento de tubulação de esgoto pegando outros poços de inspeção.

Situação atual: o Conselho Gestor solicitou informação sobre o processo SEI em questão. Até o momento da reunião do Conselho Gestor, em 18/03/24, não houve confirmação sobre a data de entrega da obra, apesar da informação de que a mesma deverá ser de rápida execução.
