DESCOMPLICA SP

RELATÓRIO DE VISITA DE MANUTENÇÃO

UNIDADE: 24 Horas

18 DE NOVEMBRO DE 2024

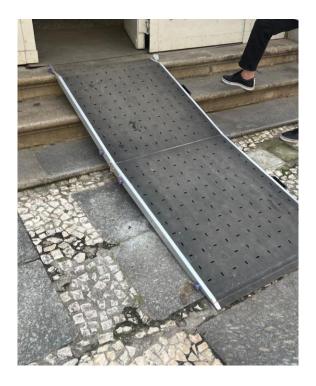
Rampa de acesso não acessível na entrada da unidade.

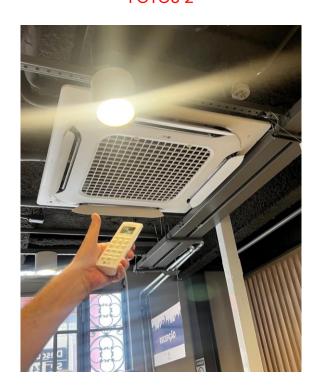
FOTOS 2

Teste do aparelho de ar-condicionado, antes da visita os funcionários não estavam conseguindo ligar.

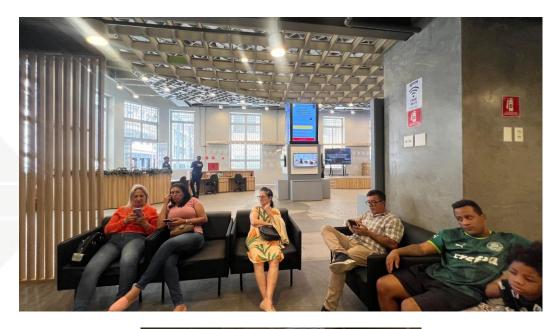
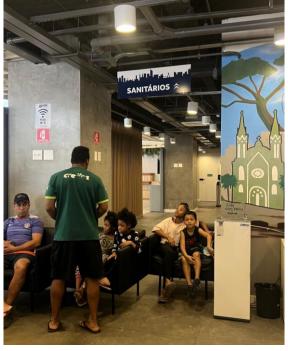
FOTOS 3 E 4

Acesso aos sanitários fechado pela GCM com mobiliários do Descomplica para que os cidadãos não consigam utilizar.

Foi proposto no layout acima que as áreas abertas entre o Descomplica e o hall do prédio sejam fechadas com a mesma estrutura de madeira já existente, para que a GCM não interfira mais na área destinada ao Descomplica e todos possam ter acesso aos banheiros.

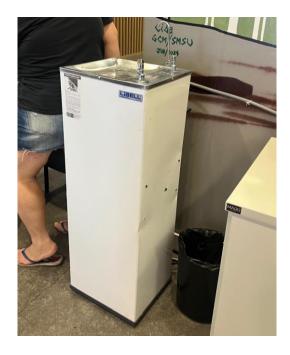
Unidade possui apenas um bebedouro, pelo atendimento de pessoas vulneráveis e até em situação de rua os funcionários solicitaram a possibilidade de um bebedouro na área de copa.

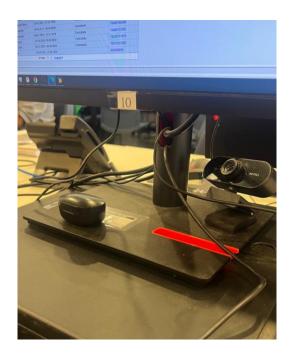
FOTO 6

Falta de comunicação visual, mesas sem numeração de identificação e painéis de senha.

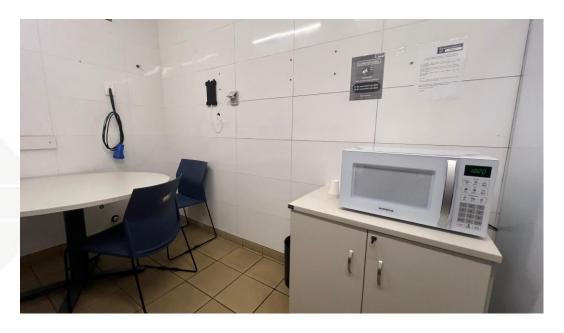
Copa não tem pia mas possui espaço e atendentes pedem um bebedouro extra.

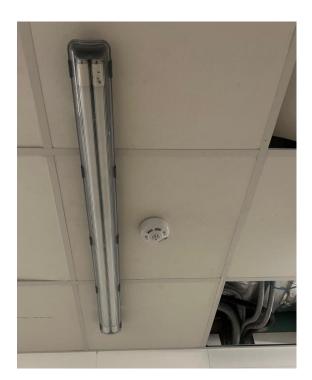
FOTO 8

Luminária queimada no CPD.

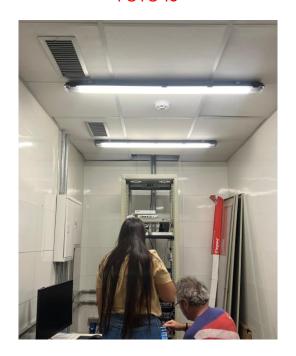
FOTO 10

O prédio é ocupado pela central de monitoramento da GCM impactando diretamente no Descomplica SP, o ar-condicionado central funcionou apenas no primeiro mês após inauguração, atualmente, não é ligado pela administração do prédio e, portanto, o CPD da unidade fica superaquecido.

Ar- condicionado central não funciona, foi ligado pela administração do prédio apenas no primeiro mês após inauguração.

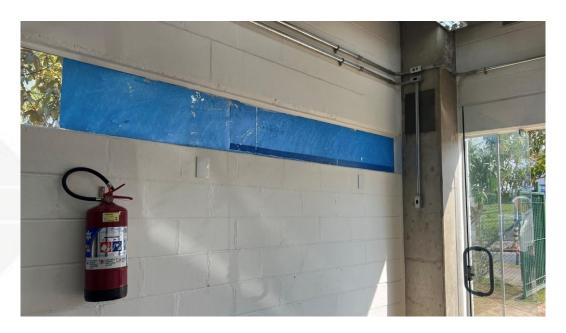
Vidro com adesivo.

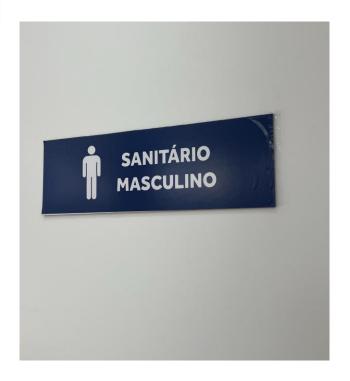
FOTO 4

Placa de porta do baheiro masculino danificada e colada com fita adesiva.

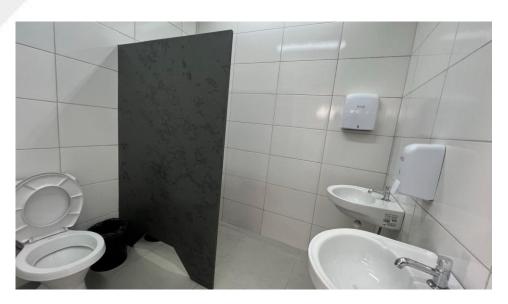
FOTO 6

Sanitário masculino sem o fechamento das paredes internas, sem espelho, sem papeleiras e sem papel higiênico disponível na unidade.

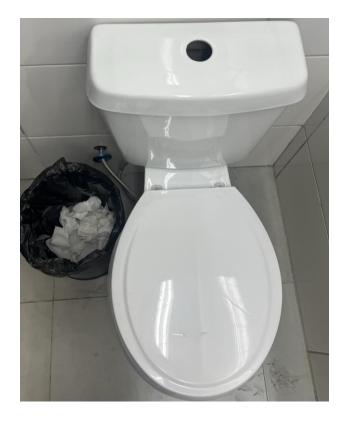
Bacia sanitária do banheiro masculino sem botão de descarga.

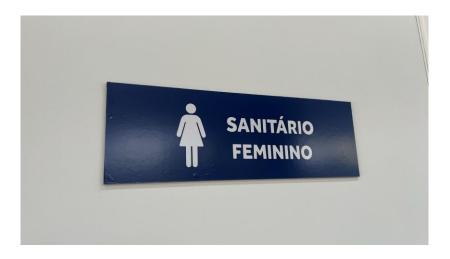
FOTO 10

Placa de porta do sanitário feminino danificada.

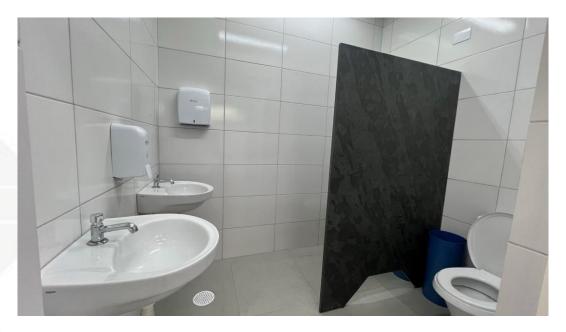
Sanitário feminino sem o fechamento das paredes internas, sem espelho, sem papeleiras e sem papel higiênico disponível na unidade.

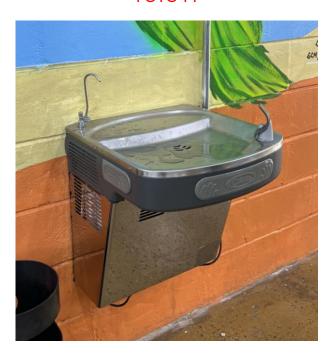
FOTO 14

A pressão do bebedouro está baixa e a água não sai gelada.

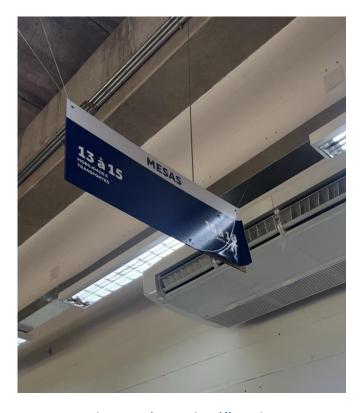
Placa aérea danificada.

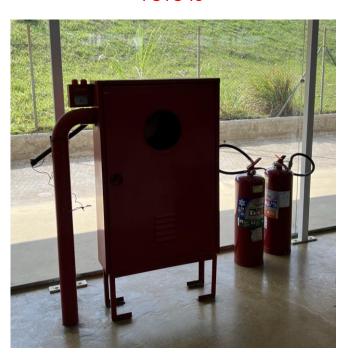
FOTO 16

Hidrante sem instalações e equipamento interno (mangueira). Extintores sem suporte.

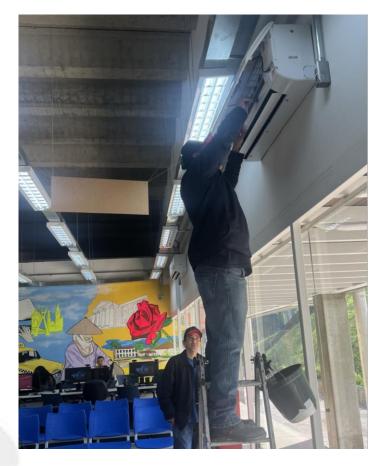
Manutenção preventiva dos ar-condicionados.

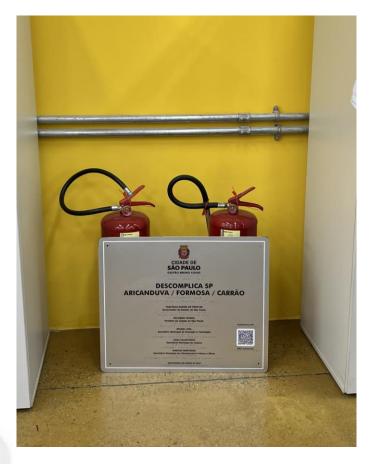
Placa de inauguração não foi pendurada. Extintores sem suporte, não pode estar apoiado no chão.

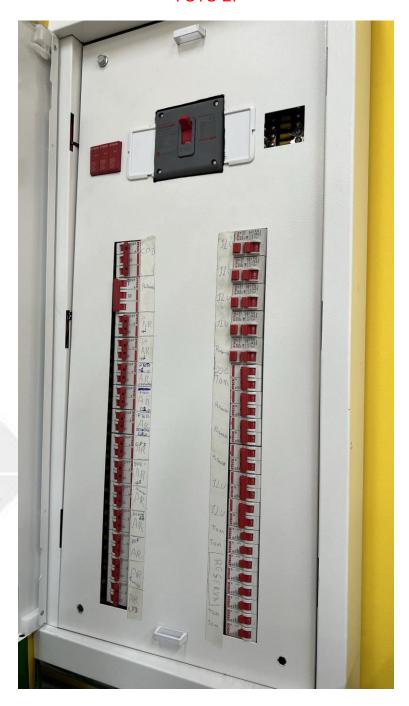
Após chuvas ocorreu uma infiltração na unidade e queda de energia, assim foi descoberto que as luminárias e tomadas estão ligadas na mesma rede, quando a iluminação cai os computadores da fileira da SPTRANS também cai. É recomendado que se faça um teste para confirmação fora do horário de atendimento. Falta chave de proteção contra vazamento no disjuntor.

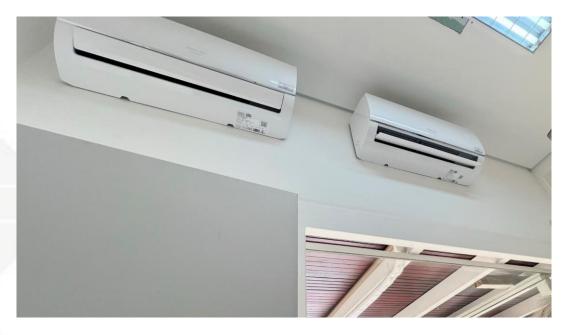
Necessário fazer o fechamento do vidro no CPD pois interfere na eficiência do ar-condicionado.

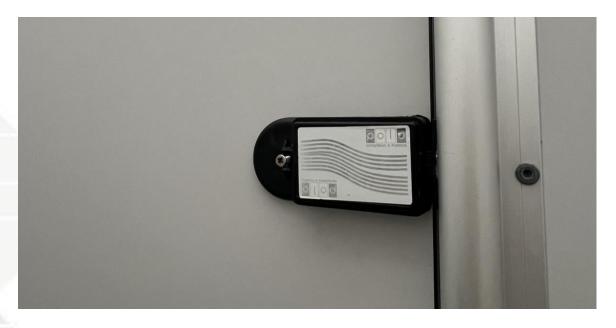
Maçaneta do banheiro feminino quebrada.

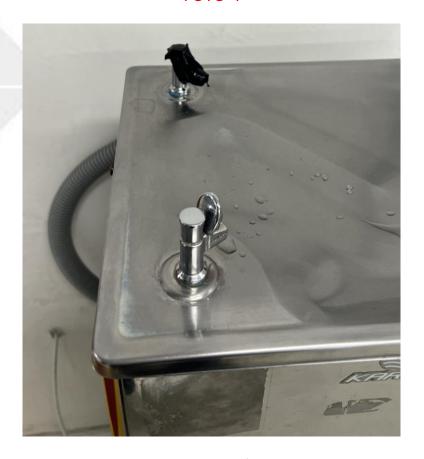
Bebedouro com torneira quebrada.

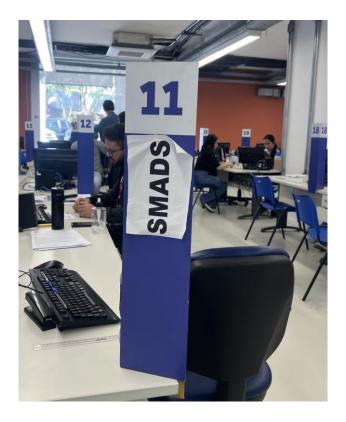
FOTO 6

Atualização de textos nas orientações de mesas.

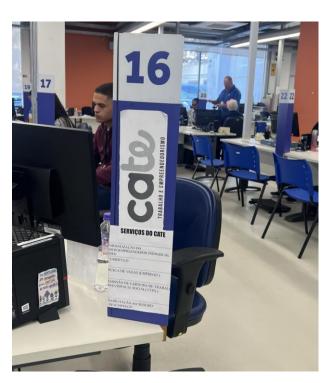
Atualização de textos nas orientações de mesas.

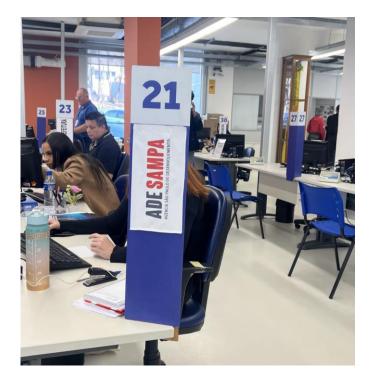
FOTO 8

Atualização de textos nas orientações de mesas.

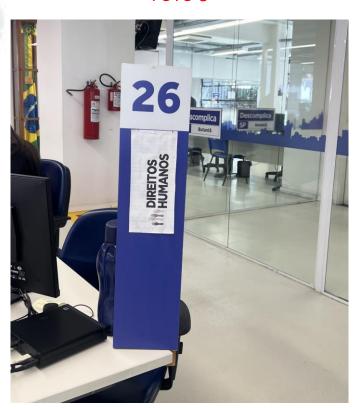
Atualização de textos nas orientações de mesas.

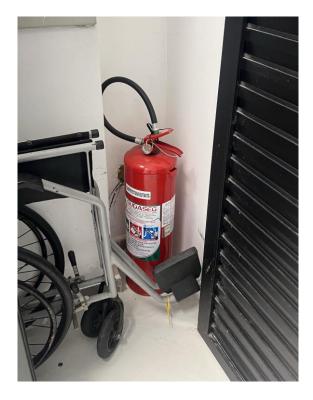
FOTO 10

Extintor sem suporte, não pode estar apoiado no chão.

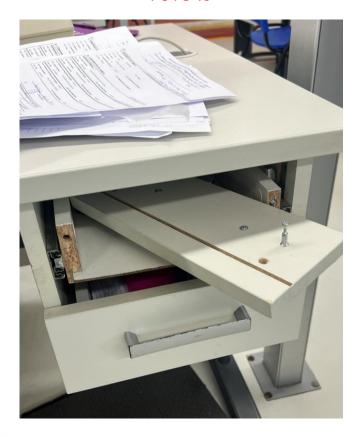
FOTO 14

Gaveteiro quebrado.

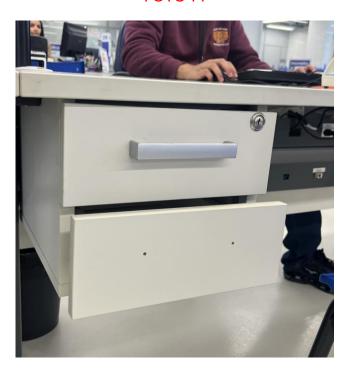
Gaveteiro quebrado.

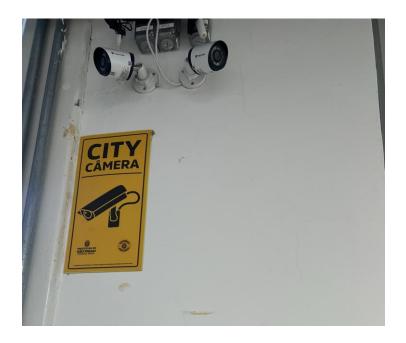
FOTO 18

Nenhuma câmera funciona.

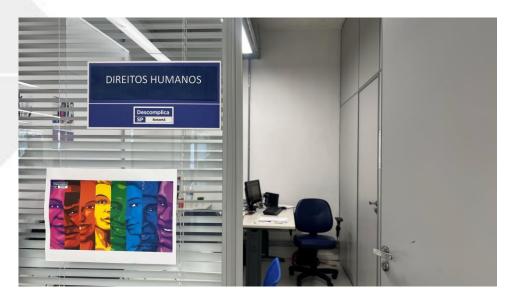
Atualização de textos na placa de porta.

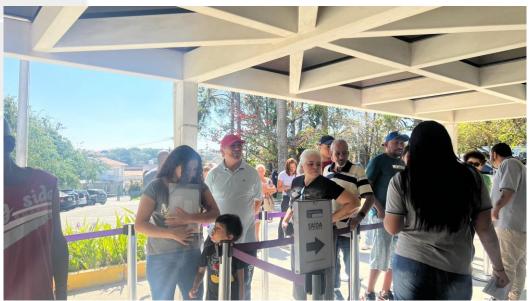
Subprefeitura colocou isopor encima do vidro da cobertura externa pois os munícipes não aguentavam de calor na fila de espera.

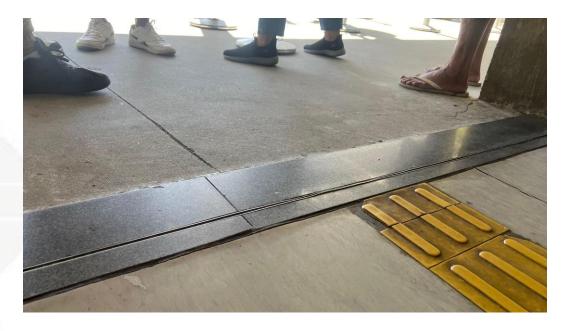
FOTO 3

Trilho da porta amassado pela intensa circulação de pessoas.

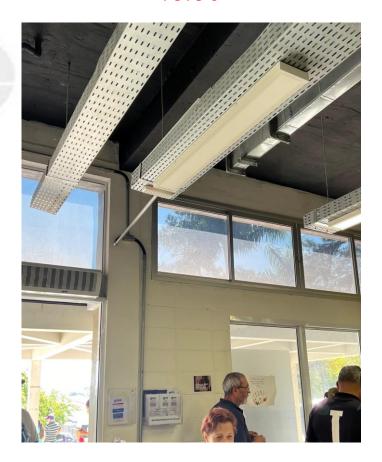
Luminária quebrada.

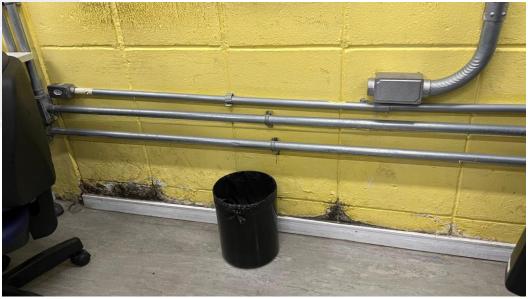
O exaustor da unidade fica desligado, o barulho é muito alto e atrapalha o atendimento. Infiltração na parede pela umidade do chão.

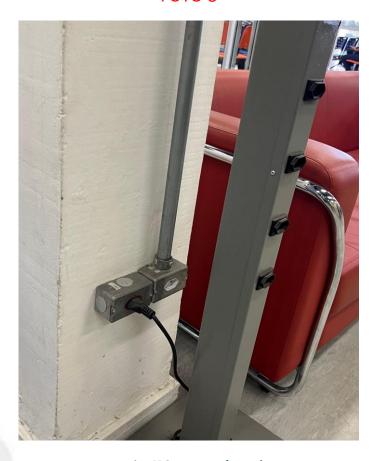
FOTO 9

Tomada 110V não funciona.

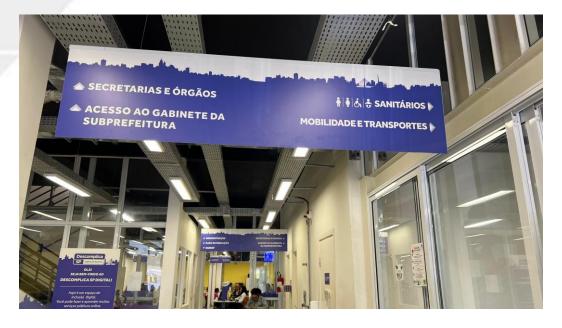
Placa aérea com indicação errada dos sanitários.

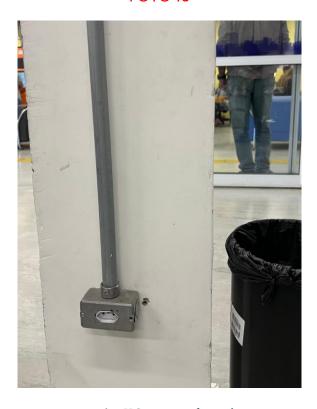
FOTO 11

Tomada 110V não funciona.

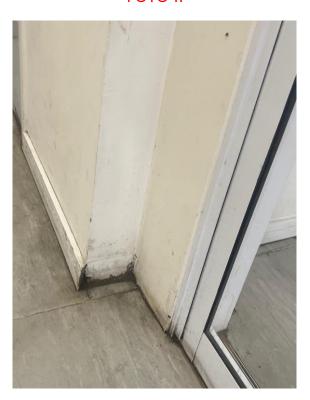
Sem rodapé.

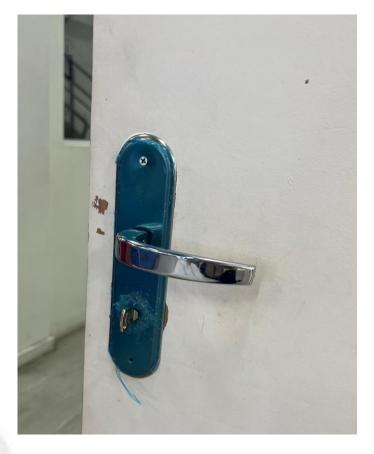
FOTO 13

Sem maçaneta acessível no sanitário PCD e com chave na porta.

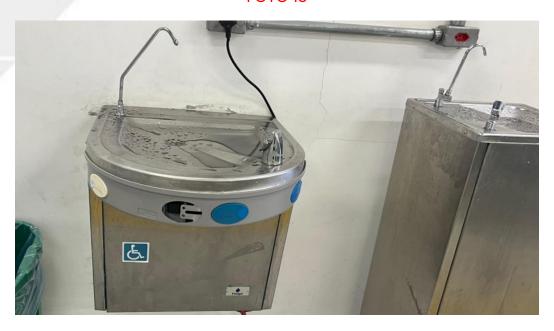
Bebedouro sem botão.

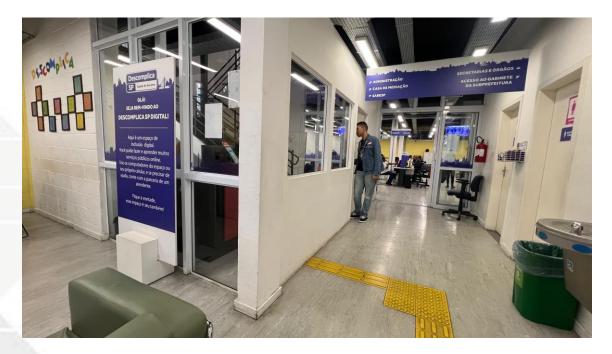
FOTO 15

Piso tátil acaba na parede pois posteriormente a obra foi feito um fechamento em *drywall*, não previsto no projeto original, com o intuito de separar o acesso de funcionários da subprefeitura (segundo andar) e munícipes, no entanto, ocorre atendimento do Descomplica (sabesp) no primeiro andar ainda pelo mesmo acesso.

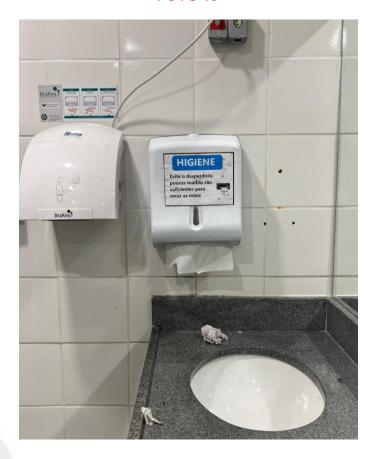
FOTO 17

Sanitário masculino sem torneira e com secador de mão quebrado.

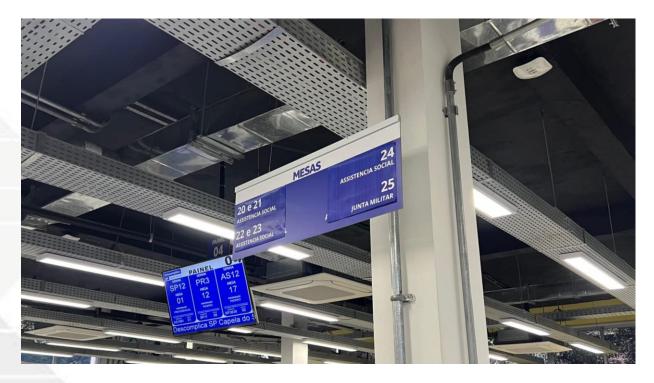
FOTO 19

Atualização de textos nas placas aéreas.

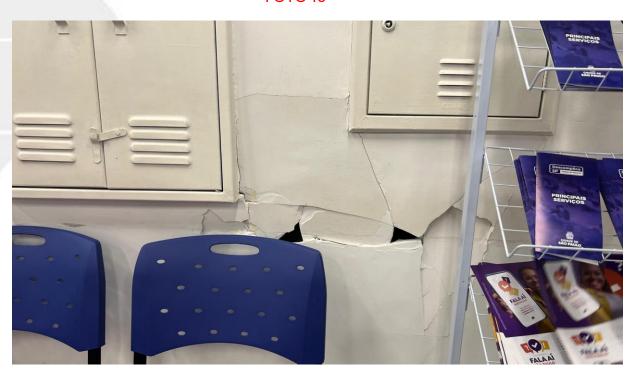
Buraco no drywall.

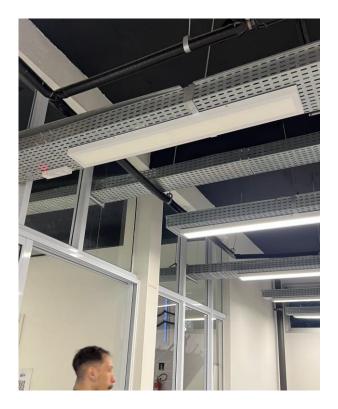
FOTO 21

Luminária quebrada.

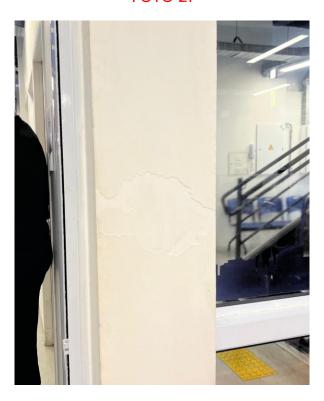
Pintura do pilar descascando.

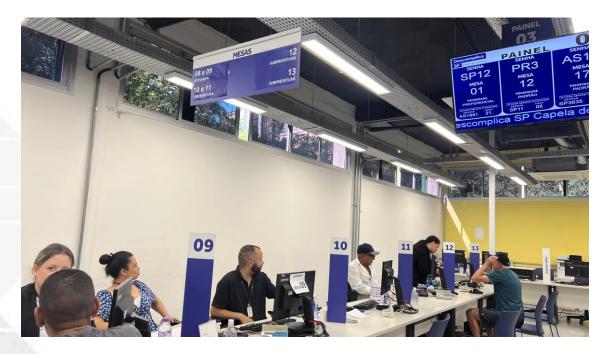
FOTO 23

Atualização de textos nas placas aéreas e pirulitos. Atendentes deixam observação de que preferem as placas nos computadores com o número da mesa e o nome do órgão pois evita desgaste com os cidadãos que estão na espera e acham que os mesmos estão ociosos quando na verdade atendem outra secretária.

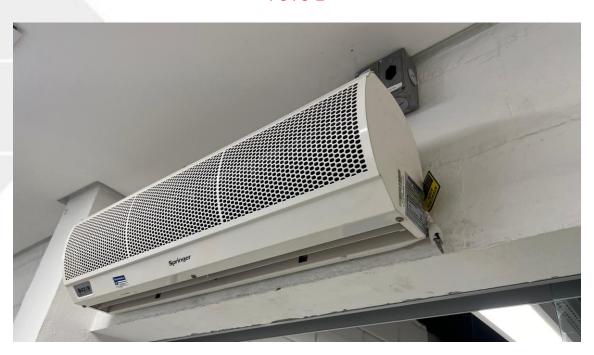
Cortina de ar não liga pois é 220V e a tomada próxima é de 110V.

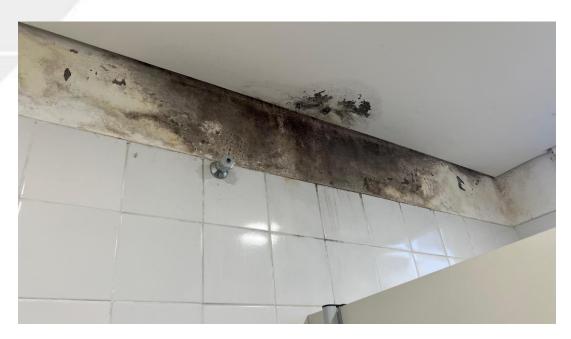
Infiltração no sanitário feminino que vem desde o segundo andar no banheiro da subprefeitura. A segunda foto é da situação do sanitário da subprefeitura.

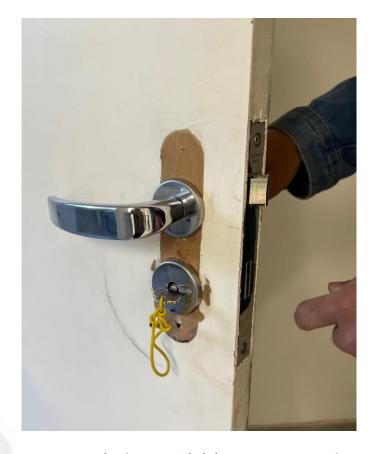
Sem maçaneta acessível no sanitário PCD e com chave na porta.

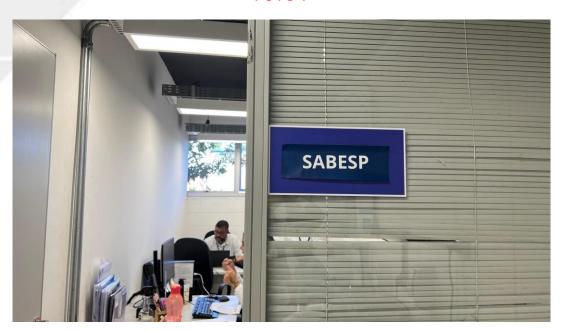
FOTO 7

Atualização de texto na placa de porta.

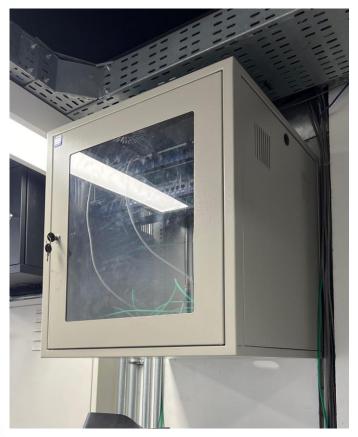
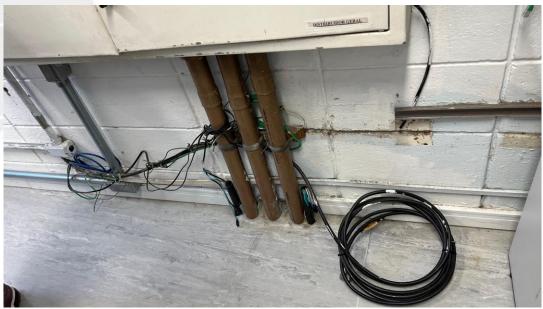
A unidade possui câmeras disponíveis, infraestrutura, pontos de rede/tomada, mas não tem link para que elas sejam instaladas. Fios aparentes e no chão.

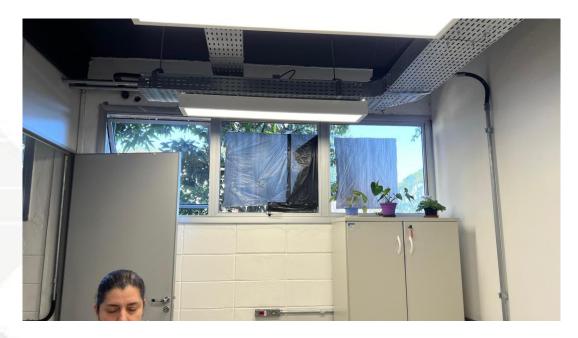
FOTO 10

Funcionária da mediação colou sacos de lixo preto na janela pois o sol da tarde reflete no computador e ela não consegue enxergar.

Necessita de insulfilm nas janelas.

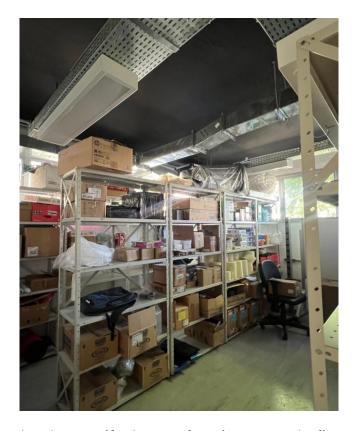
Interruptor do almoxarifado não funciona, a sala fica no escuro.

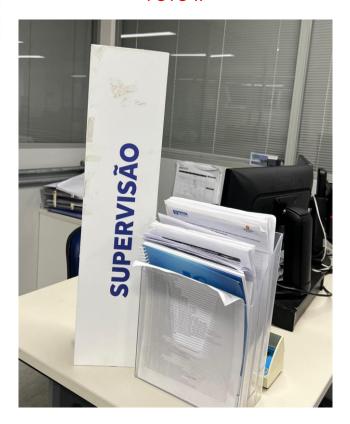
Pirulito desgastado.

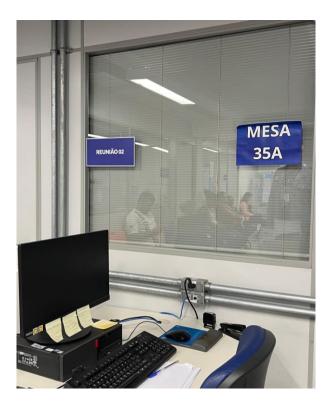
Atualização de textos na placa de porta.

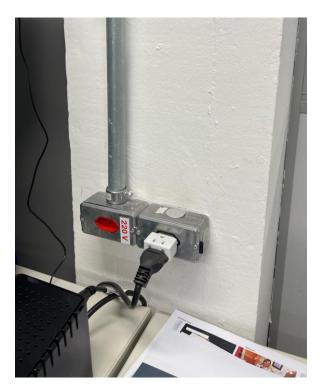
Tomada 220V não funciona.

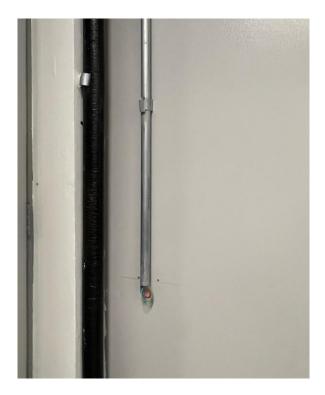
Tomada retirada para ser usada em outro local da unidade.
Assistente administrativo acha necessário que tenha tomadas e
interruptores sobressalentes na unidade para que sejam feitas essas
trocas quando preciso.

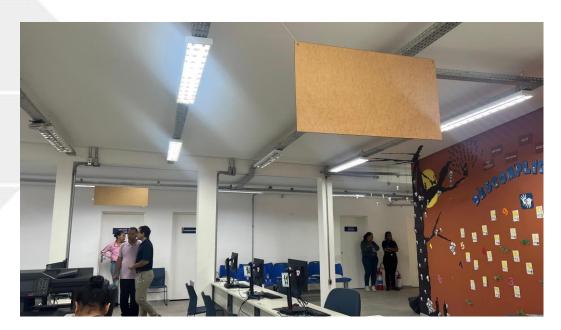
Comunicação visual sem adesivação na parte traseira.

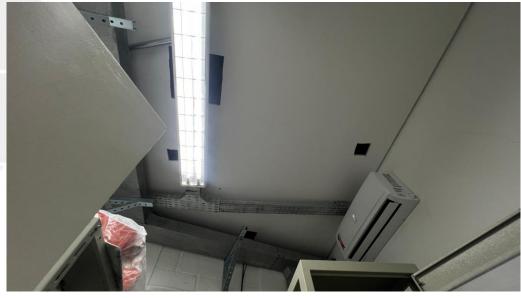
Gambiarra feita para ligação do wi-fi livre pela sencinet. Buracos não fechados na parede e no teto.

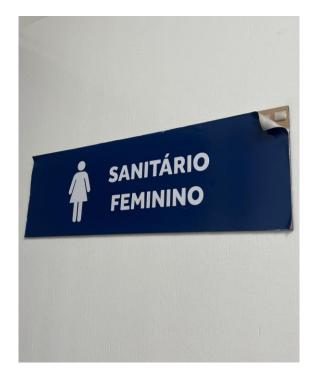
Placa de porta danificada.

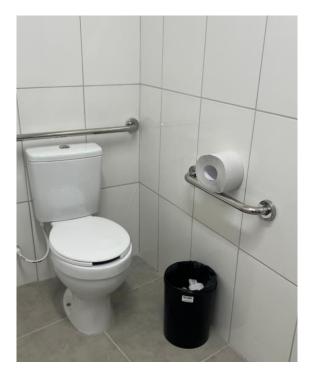
Sanitário PCD sem descarga acessível, papeleira e sem janela ou exaustor.

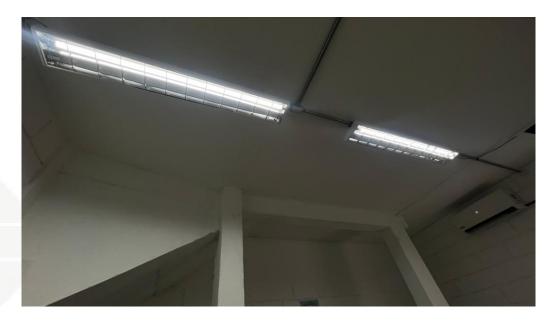
Casa de mediação virou copa. Luminárias queimadas.

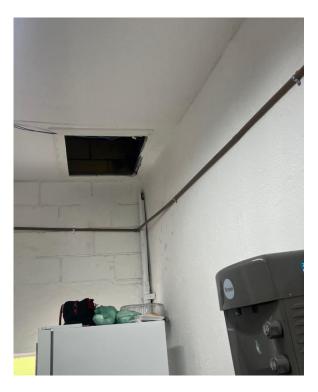
Alçapão aberto, pois, guarnições quebraram e não é possível encaixar a tampa.

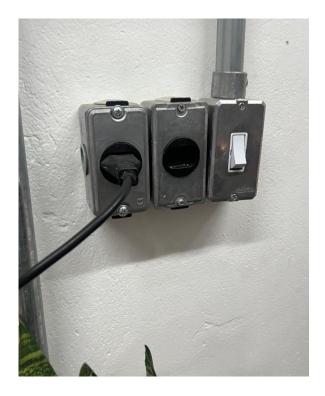
Caixas de tomada na copa dão choque ao encostar.

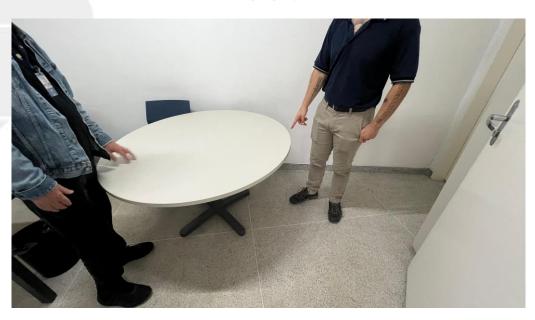
Mesa redonda não cabe na casa de mediação e atrapalha fluxo dentro da sala.

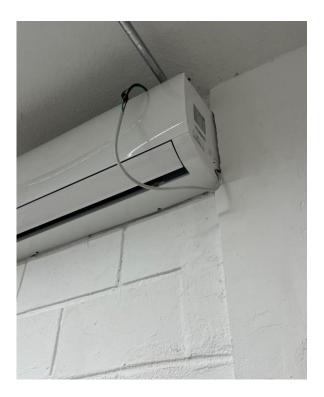
Tubulação solta e sala sem janelas não tem troca de ar, apenas arcondicionado.

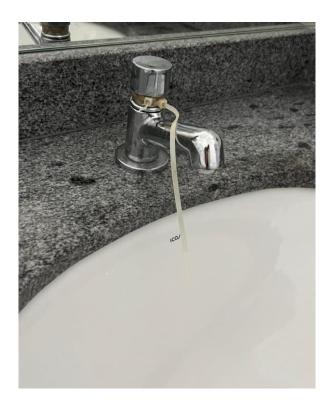
Torneira quebrada no sanitário feminino.

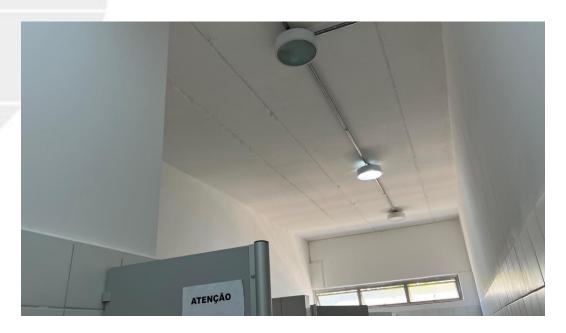
Luminária quebrada no sanitário feminino.

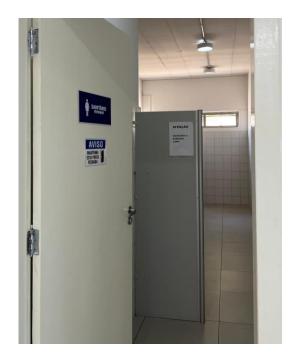
Sanitário feminino fica em frente a retaguarda e funcionários se sentem constrangidos quando a porta fica aberta. Diretor da unidade acha necessário a instalação de mola aérea para porta.

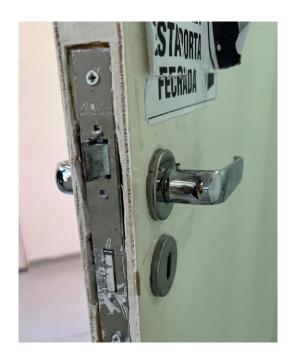
Sanitário PCD sem maçaneta acessível. Chave fica guardada com atendente e é preciso pedir para usar o banheiro.

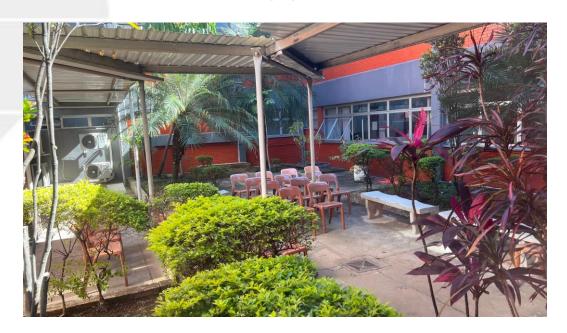
A unidade não possui área de convivência. Subprefeito implantou bancos de concreto no pátio para que fossem usados pelos funcionários do Descomplica.

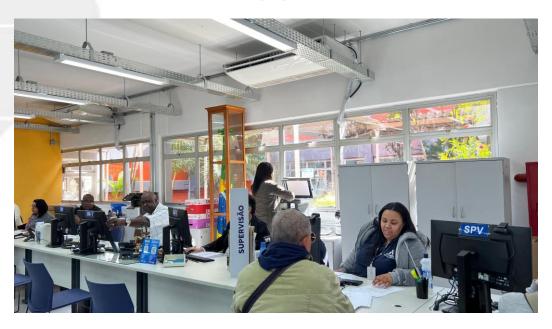
Necessário instalação de cortinas rolo nas janelas. Atendentes não enxergam a tela do computador pois o sol atrapalha a visão até depois da 13h da tarde.

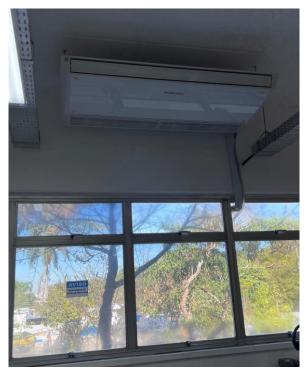
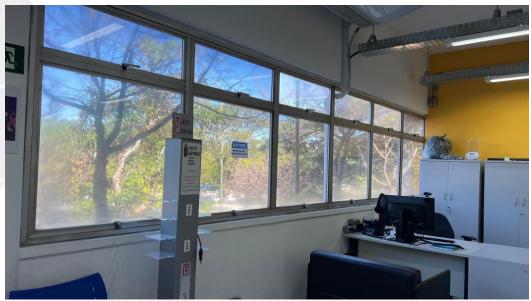
A unidade possui 8 aparelhos de ar-condicionado e apenas 4 funcionam. Foi informado pelo diretor da unidade que a empresa não faz a manutenção preventiva por falta de pagamento. Necessário instalação de cortinas rolo nas janelas.

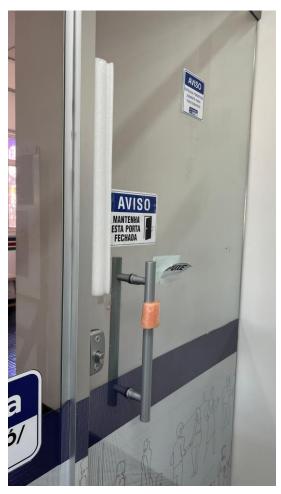
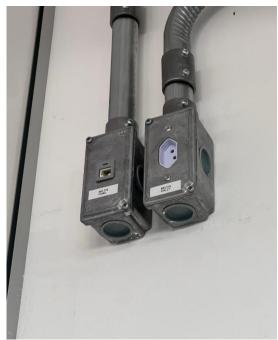
Porta com problemas de fechamento. Câmeras não foram instaladas.

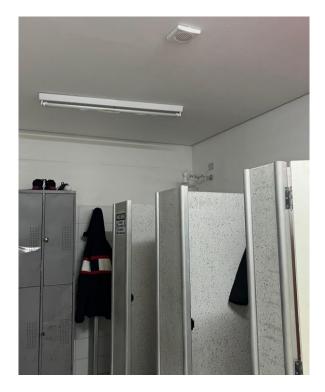
Luminária quebrada no vestiário das funcionárias de limpeza.

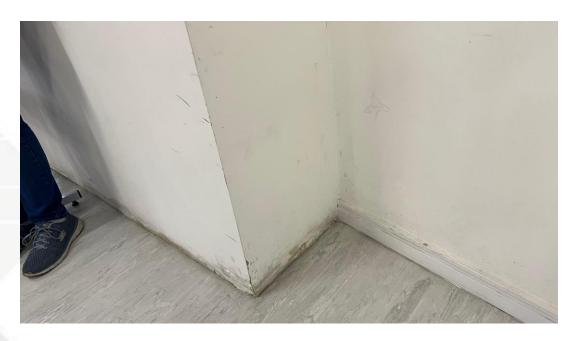
FOTO 2

Sem rodapé.

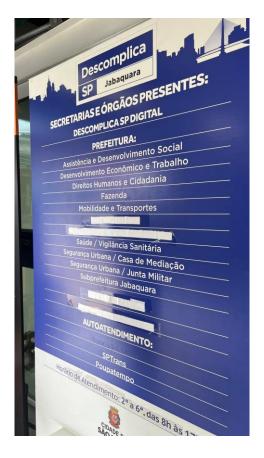
FOTO 4

Atualização de textos na placa de secretarias e órgãos.

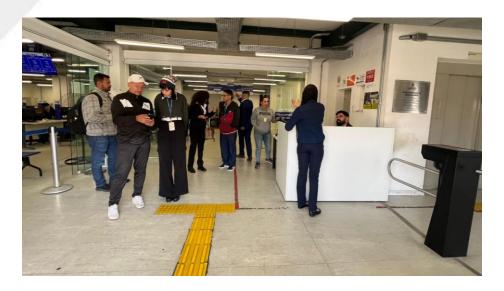
Mudanças de layout em relação ao original por alta demanda e necessidades da unidade. Piso tátil não vai mais até o balcão da recepção e está descolando.

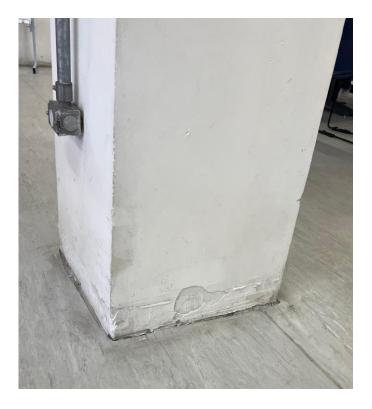
FOTO 9

Sem rodapé.

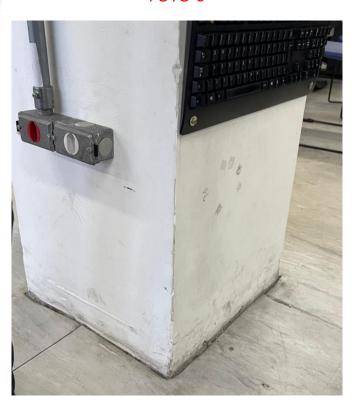
Sem rodapé.

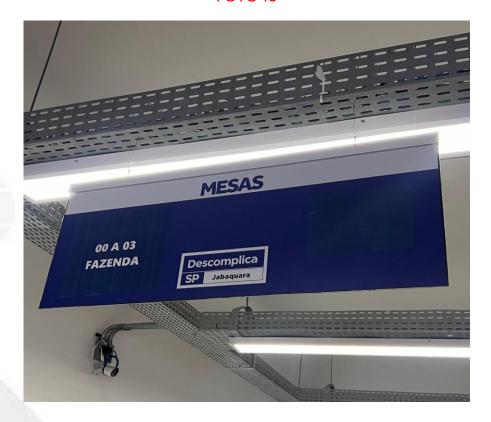
FOTO 11

Atualização de textos nas placas aéreas.

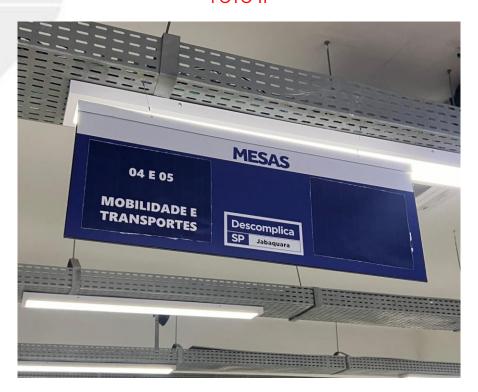
Atualização de textos nas placas aéreas.

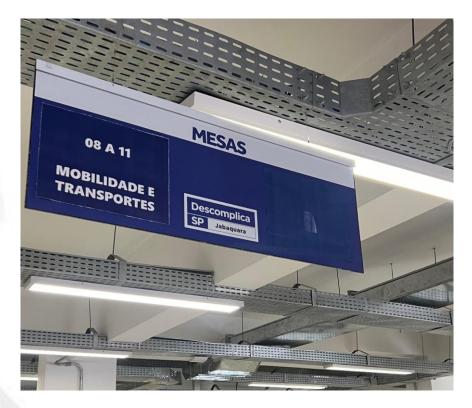
FOTO 13

Atualização de textos nas placas aéreas.

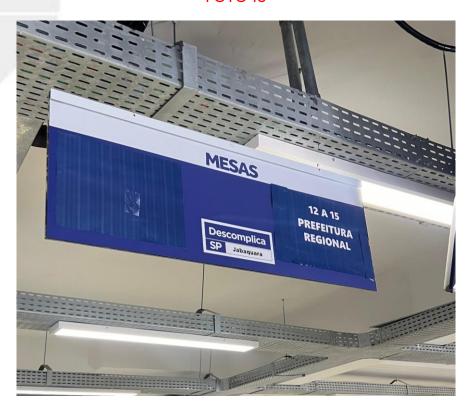
Atualização de textos nas placas aéreas.

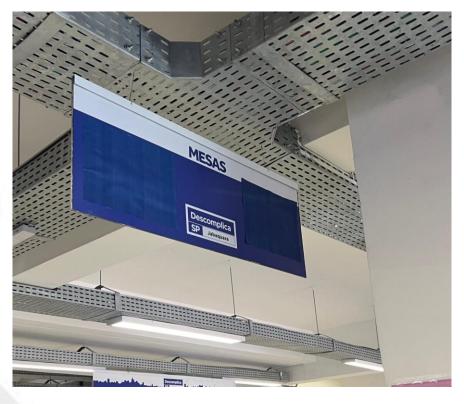
FOTO 15

Atualização de textos nas placas aéreas.

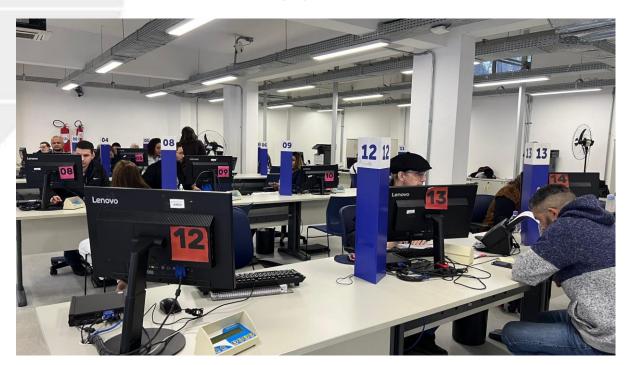
Mesas sem pirulitos, atualização das numerações.

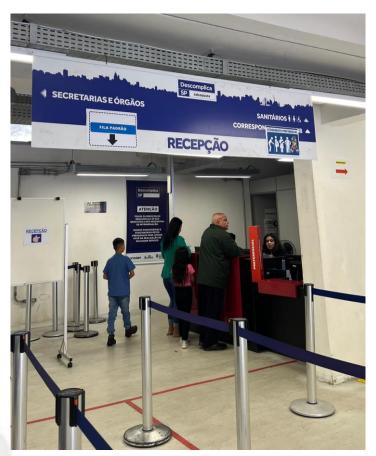
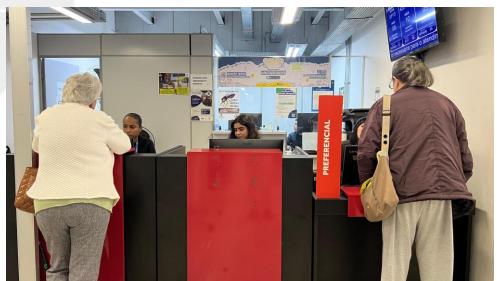
Mudanças de layout foram feitas na unidade para atender o alto fluxo de pessoas, a fila de espera ocupava um espaço pequeno dentro da unidade e os cidadãos precisavam esperar na área externa, para solucionar o problema a recepção acabou passando para um ponto cego em relação a entrada para que a unifila fosse aumentada.

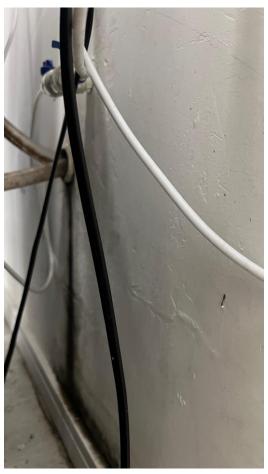
Sanitário PCD com infiltração no teto, luminária e saboneteira quebradas, trocador pendendo e descascado, vazamento da torneira que empoça no chão e registro sem torneira.

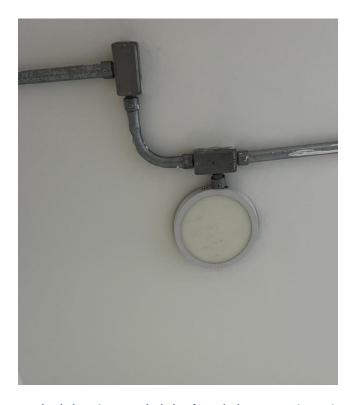
FOTO 22

Luminária do sanitário feminino quebrada.

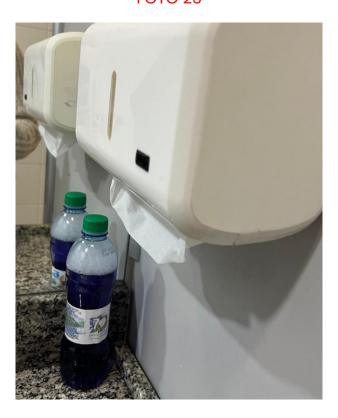
Sem saboneteira no sanitário feminino.

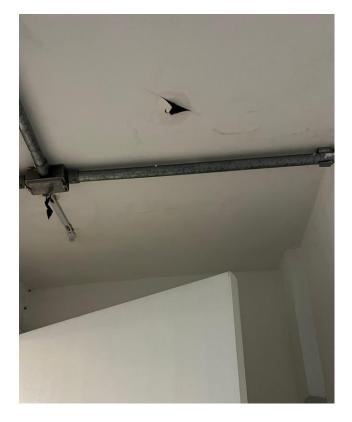
FOTO 25

Forro furado e eletroduto com fio para fora.

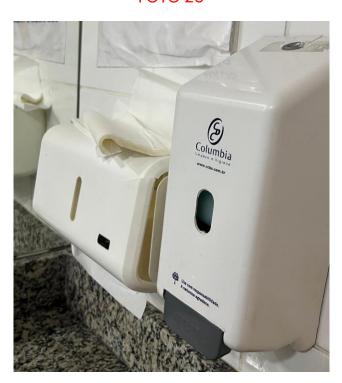
Papeleira quebrada no sanitário masculino.

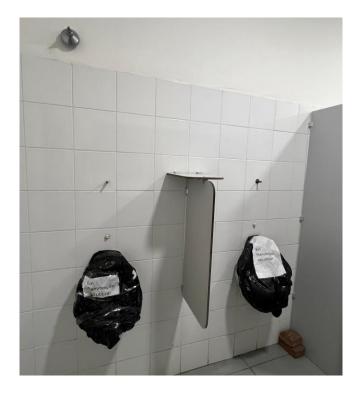
FOTO 27

Mictórios quebrados, registro sem torneira e tijolos no chão do sanitário masculino.

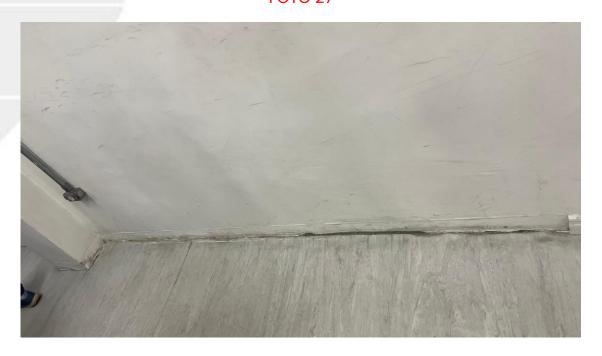
Sem rodapé.

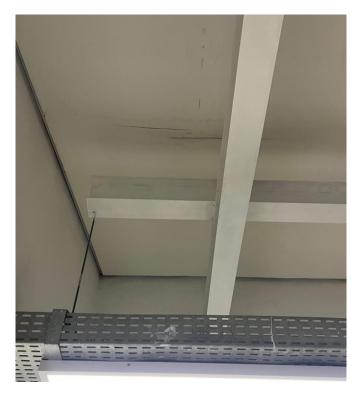
FOTO 29

Forro de gesso rachado.

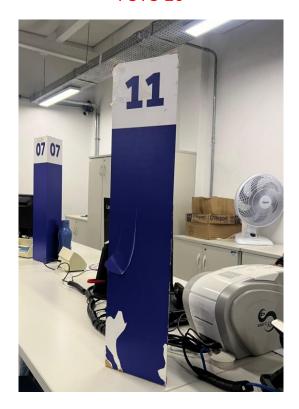
Pirulitos desgastados e rasgados.

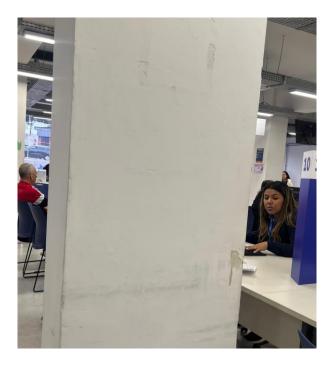
FOTO 31

Pintura do pilar descascando.

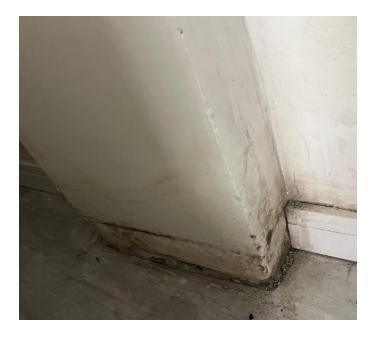
Sem rodapé.

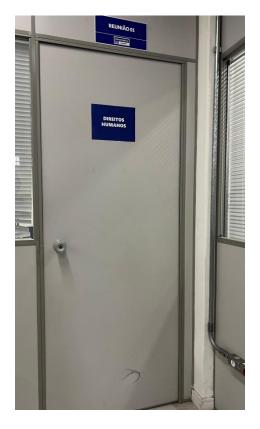
FOTO 2

Porta da sala de direitos humanos quebrada e atualização da placa de porta.

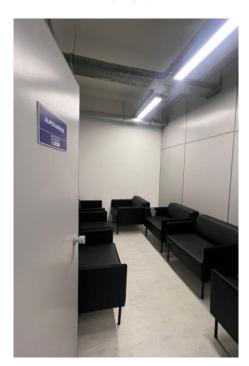
FOTO 3

Foi aberta uma porta, não prevista no projeto original, no espaço que era o almoxarifado e se tornou uma sala de descanso com sofás e poltronas.

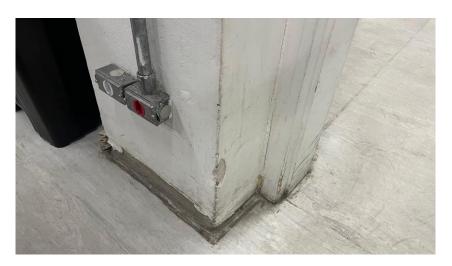
Sem rodapé.

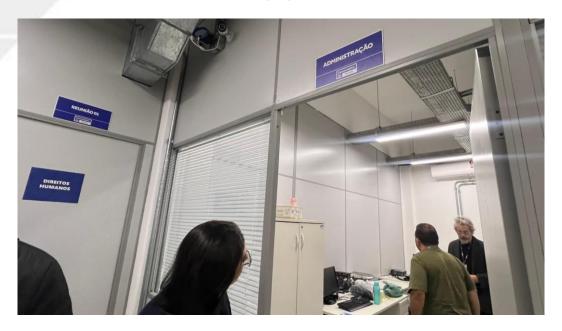
FOTO 7

Sala de reunião se tornou administração. Atualização placa de porta.

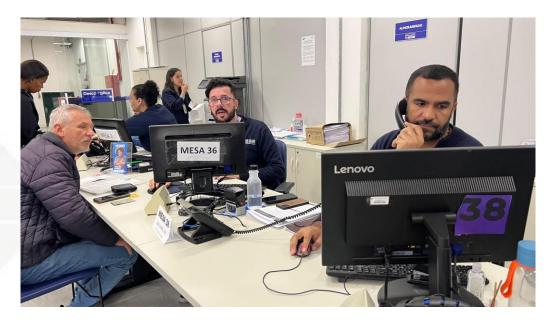
Mesas sem pirulito com números colados nos computadores.

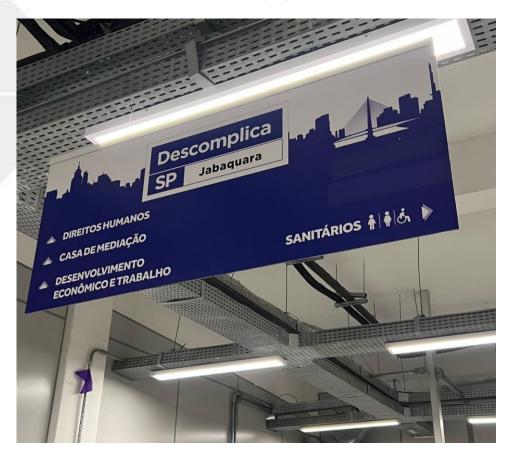
FOTO 9

Foi necessário atualizar a placa aérea diretório após as mudanças de layout.

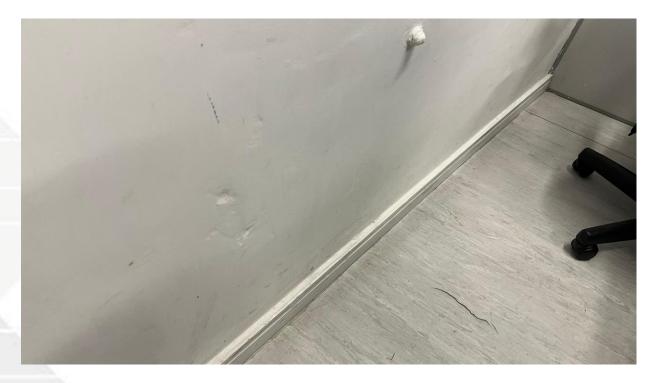
Piso quebrado pela presença de ralo embaixo e umidade na parede.

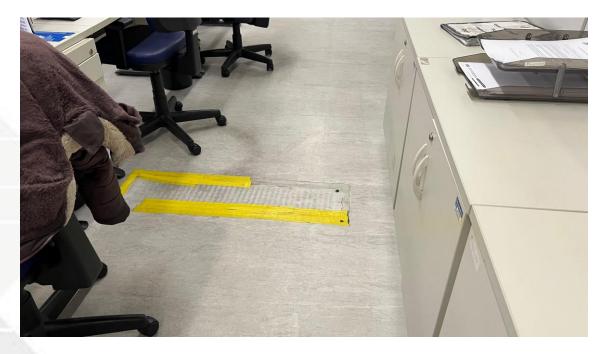
Piso afundado pela presença de ralo embaixo.

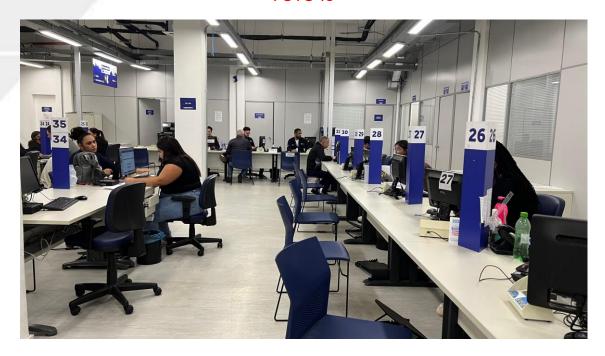
FOTO 15

Atualização da numeração dos pirulitos.

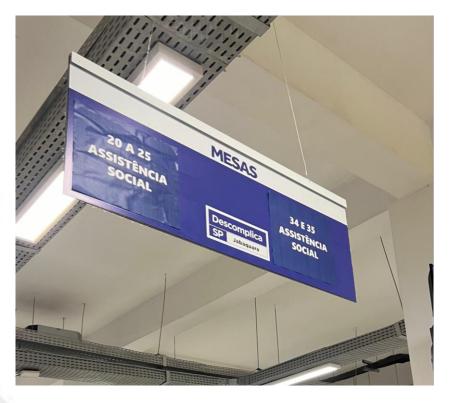
Atualização dos textos na placa aérea.

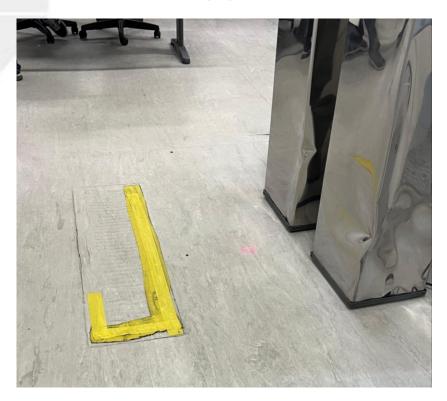
FOTO 17

Piso afundado pela presença de ralo embaixo.

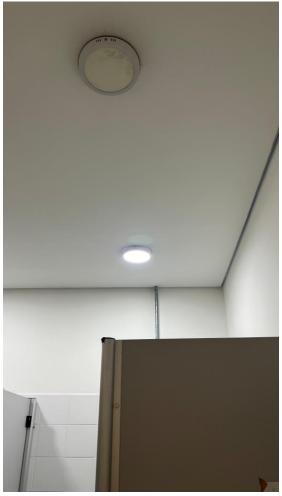
Sem rodapé e luminária do sanitário feminino quebrada.

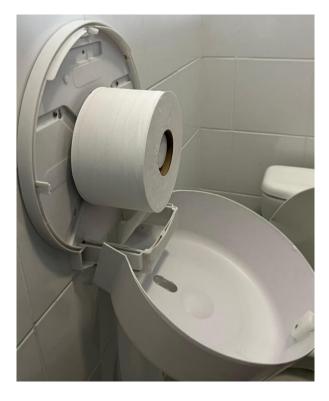
FOTO 19

Papeleira do sanitário feminino quebrada.

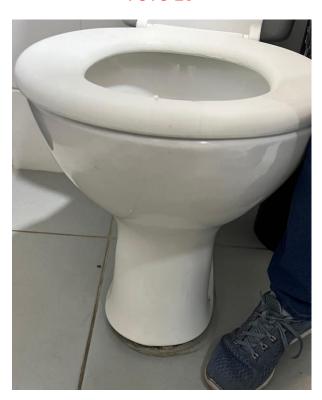
FOTO 20

Bacia sanitária do banheiro feminino solta do chão.

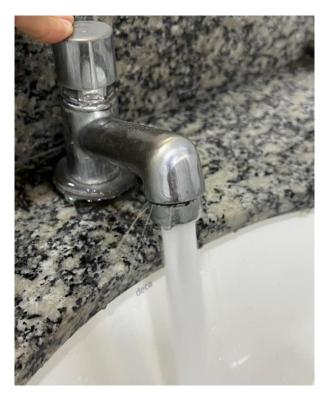
FOTO 21

Torneira temporizada do sanitário feminino vazando água dos lados quando aperta.

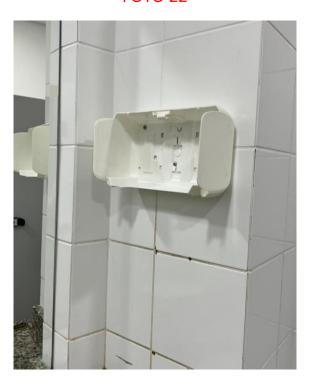
FOTO 22

Papeleira do sanitário masculino quebrada.

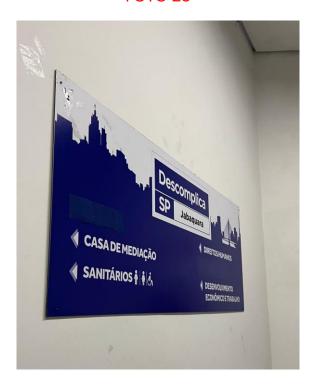
Atualização de textos na placa diretório.

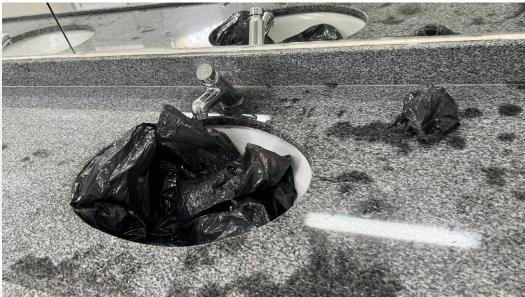
Pia com sifão quebrado no sanitário masculino.

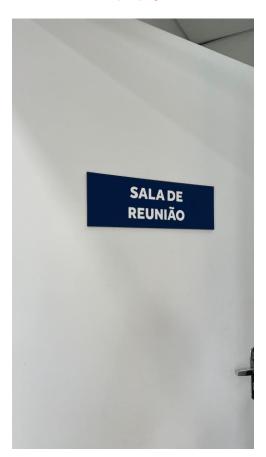
Sala de reunião virou direitos humanos.

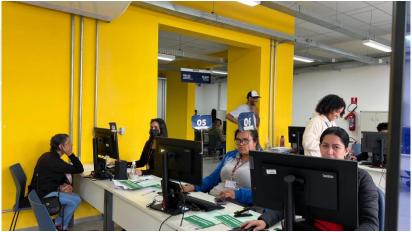
Painel de senha com dimensão desproporcional ao local e com suporte de chão que pode ocasionar acidentes por tropeço. Pirulitos de mesa improvisados.

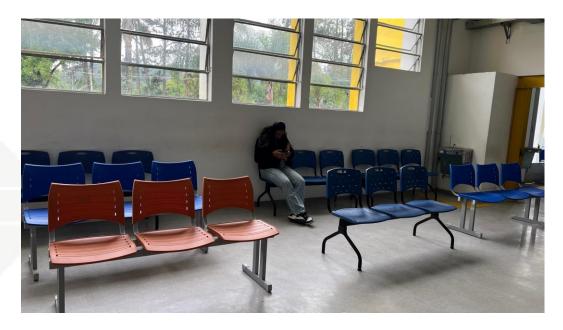
Longarinas sem padrão, vários modelos.

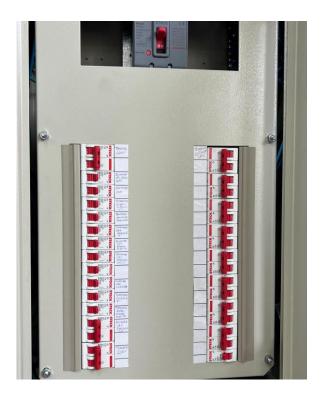
Quadros de energia obstruídos por armários baixos, não é permitido. Quadros de energia sem chaves de emergência e identificação nos disjuntores.
