DESCOMPLICA SP

RELATÓRIO DE VISITA DE MANUTENÇÃO

UNIDADE: 24 Horas

18 DE NOVEMBRO DE 2024

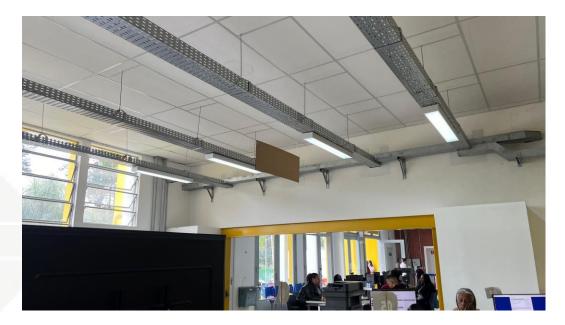
Painel de senha com dimensão desproporcional ao local obstruindo a visão do atendente e do cidadão. Placas aéreas de comunicação visual sem adesivagem na parte traseira.

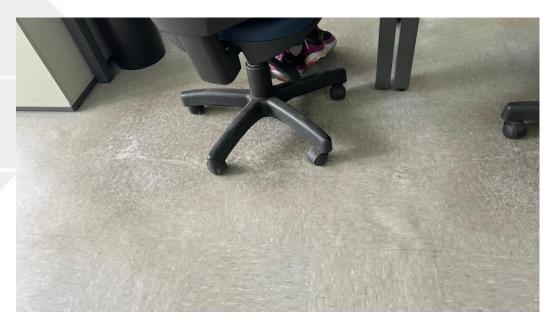
FOTO 15

Piso desgastado pelo atrito das cadeiras de rodas, a unidade só tem cinco meses de uso.

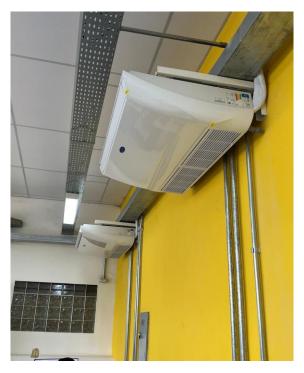
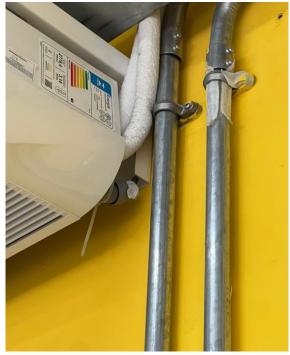
Aparelhos de ar-condicionado sem funcionar, dreno não foi instalado.

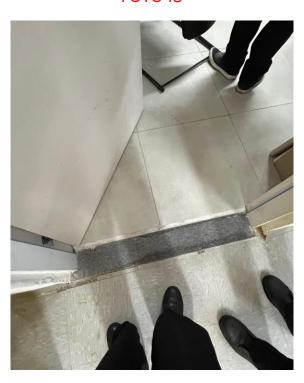
Piso do CPD foi instalado pela subprefeitura.

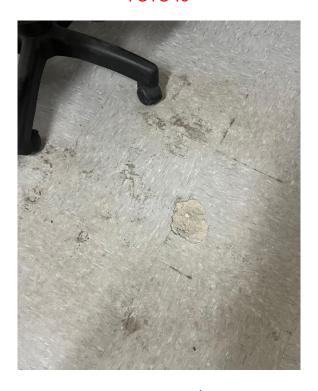
FOTO 19

Buracos no piso.

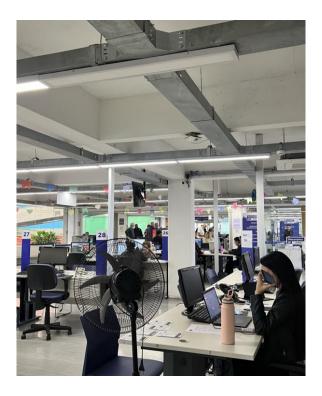
Luminária quebrada.

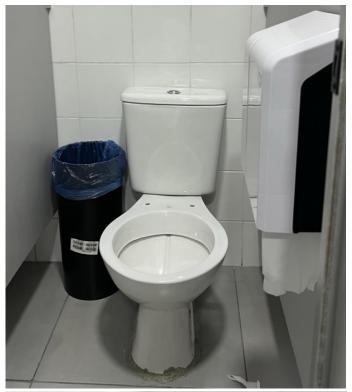
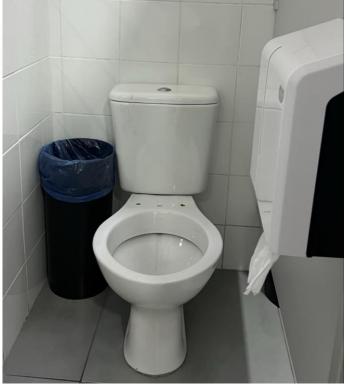
Vasos sem tampa e assento no sanitário feminino.

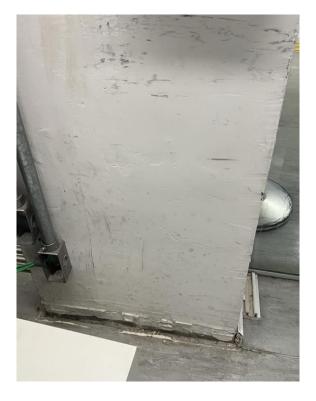
Sem rodapé.

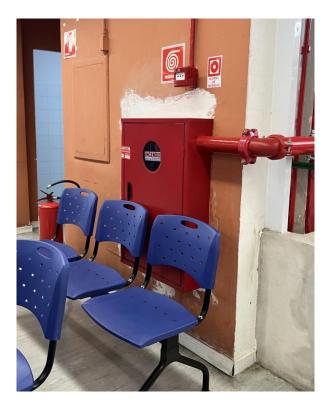
Refazer pintura da parede, extintor sem suporte e rodapé descolado.

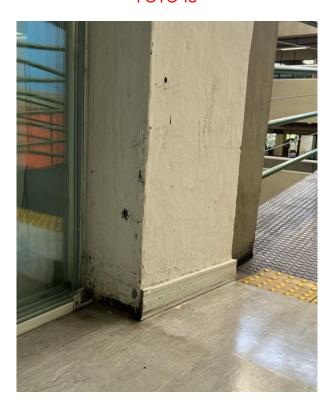
FOTO 13

Sem rodapé.

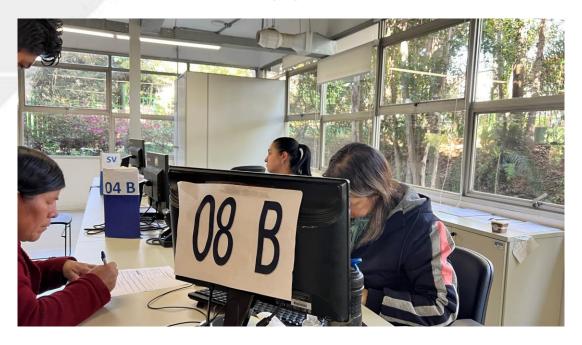
FOTO 15

Mesas sem pirulitos de comunicação visual.

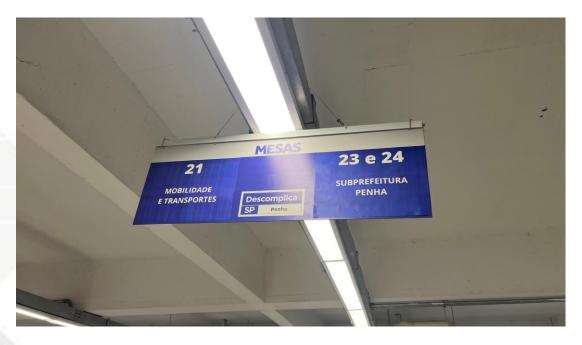
Atualização de textos nas placas aéreas.

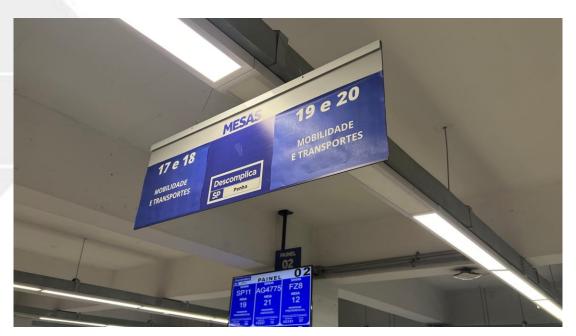
Atualização de textos nas placas aéreas e luminária quebrada.

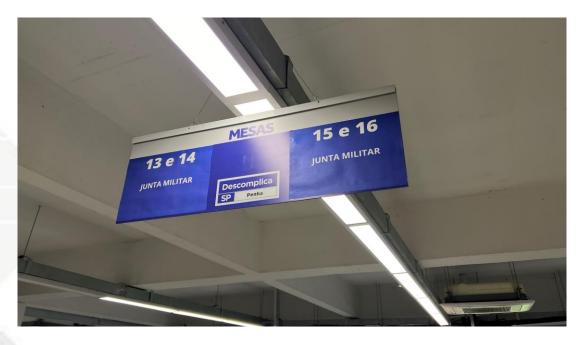
Atualização de textos nas placas aéreas.

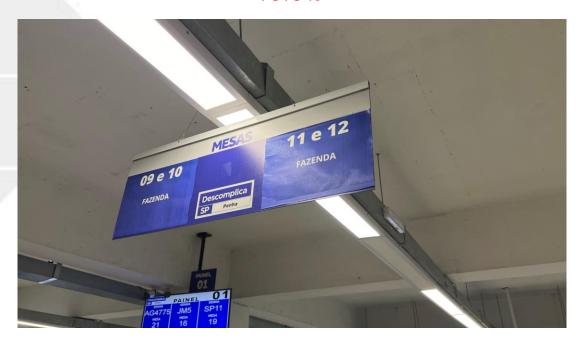
FOTO 19

Atualização de textos nas placas aéreas e luminária quebrada.

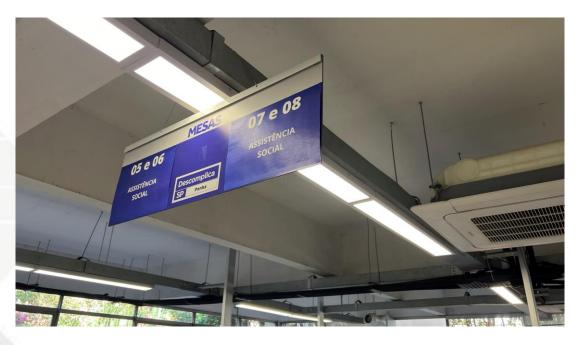
Atualização de textos nas placas aéreas.

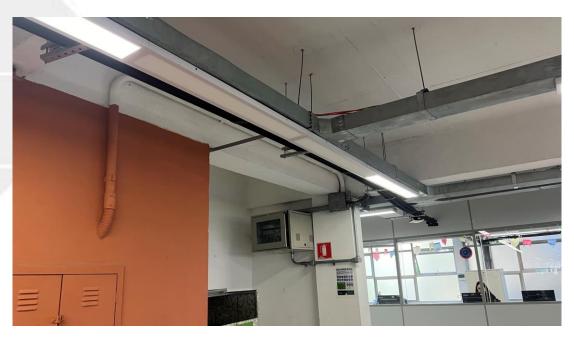
FOTO 21

Luminárias quebradas.

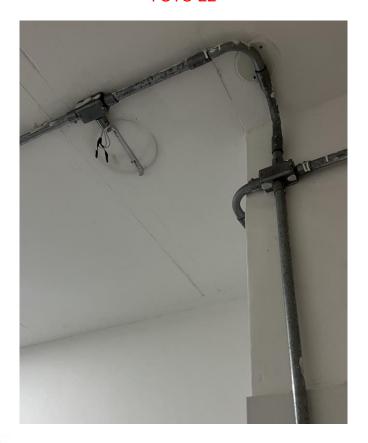
Sem luminária no sanitário feminino.

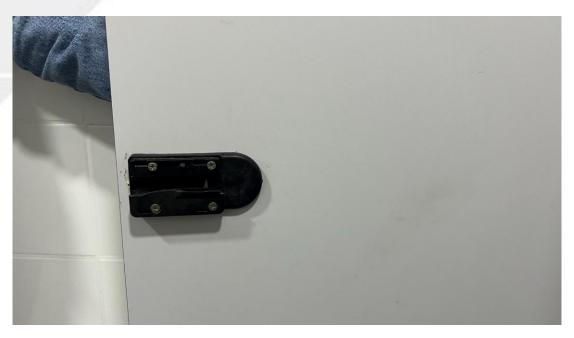
FOTO 23

Maçaneta do banheiro feminino quebrada.

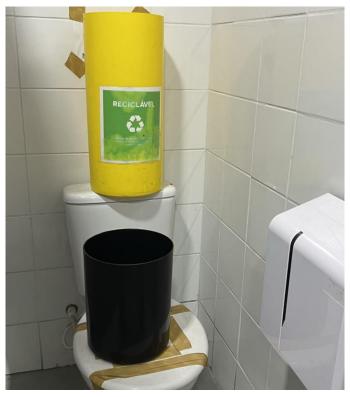
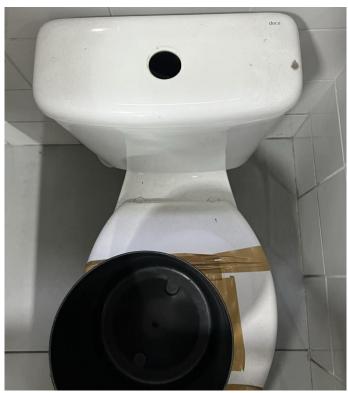
Banheiro interditado, não tem descarga.

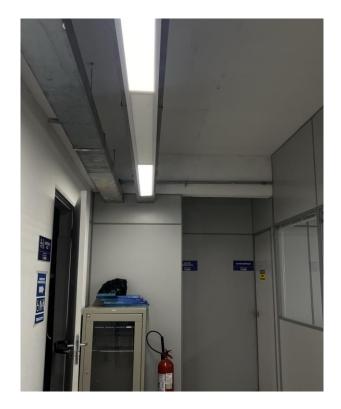
FOTO 25

Luminária quebrada.

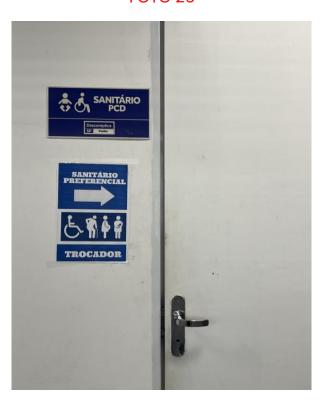
FOTO 26

Atualização de textos na placa de porta.

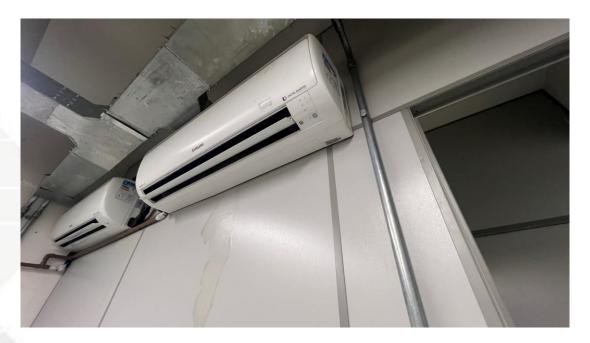
Ar-condicionado só ventila, não gela. Falta manutenção.

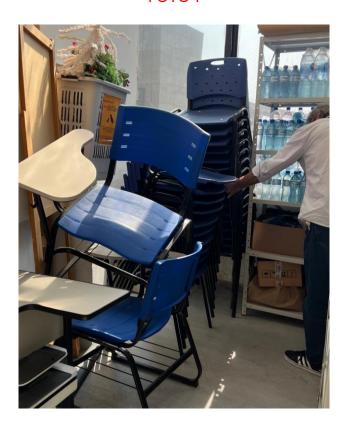
FOTO 1

26 cadeiras e 2 microondas quebrados. O diretor acha necessário que tenham mais cadeiras sobressalentes pois todas que estavam quebradas na unidade foram substituídas, acabando assim o estoque.

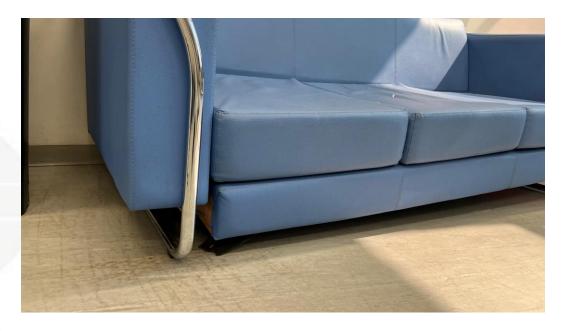
Sofá quebrado.

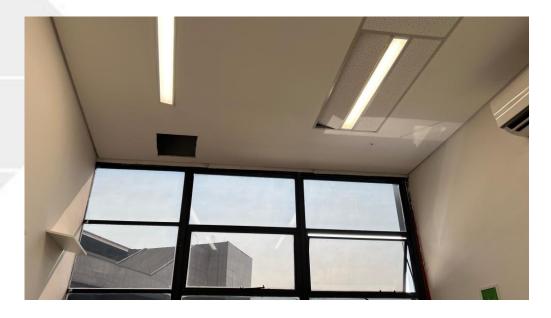
Forro de gesso rasgado e placa da luminária desencaixada.

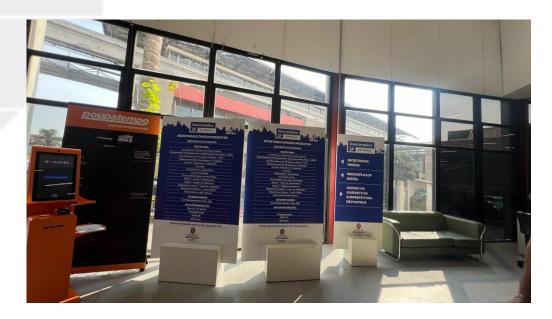
Se faz necessário a instalação de insulfilm nos vidros da unidade. Os funcionários posicionaram painéis em frente aos vidros como tentativa de amenizar o sol dentro da unidade, os cidadãos não conseguem permanecer sentados nos sofás localizados nessa área.

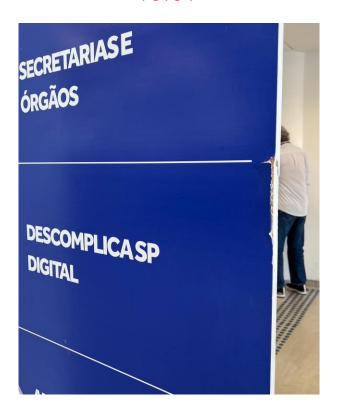
Painel diretório danificado.

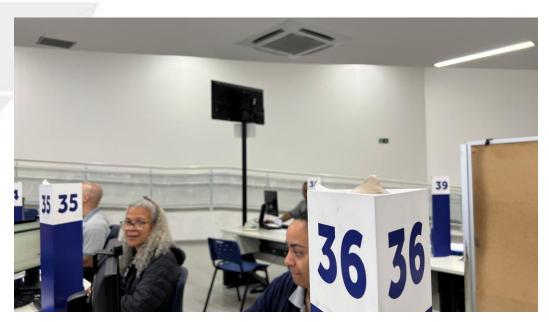
Pirulitos danificados.

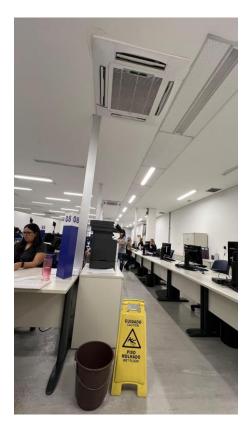
Ar-condicionado pingando, se faz necessário o uso de balde. Todos os aparelhos de ar-condicionado da unidade funcionam, mas necessitam de manutenção pois se encontram em mau estado.

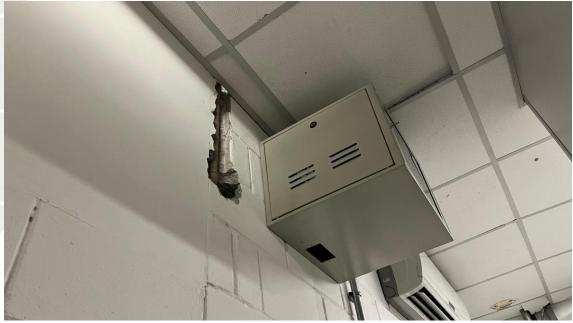
Placas desencaixadas, quebradas e rasgo na parede.

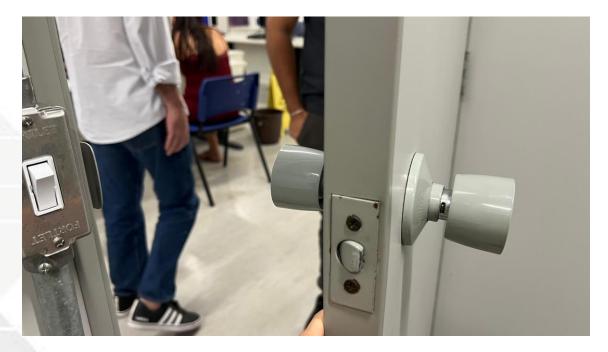
Maçaneta quebrada.

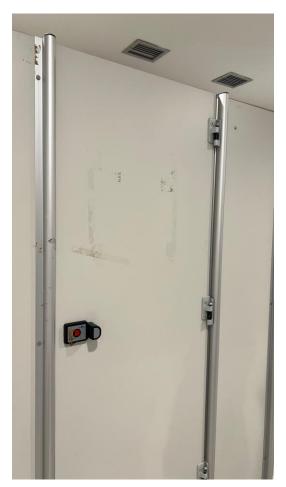
Cabine interditada no sanitário feminino e saboneteira quebrada.

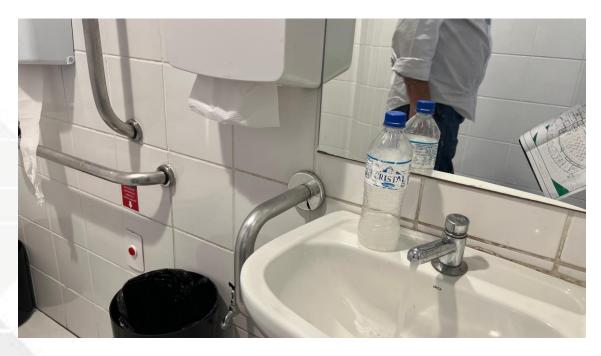
Sem saboneteira no sanitário PCD.

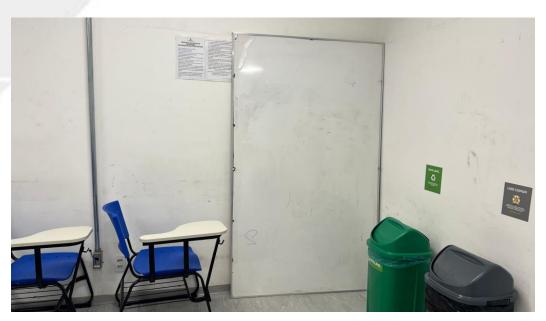
Lousa nunca instalada.

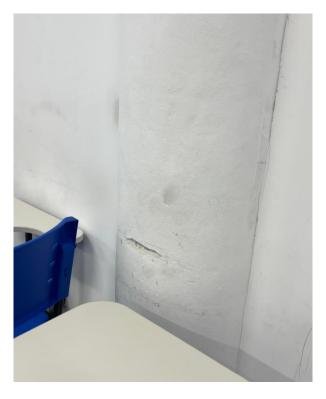
Coluna com pedaço quebrado no miniauditório.

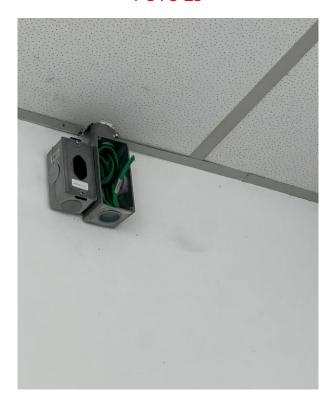
Caixinha de tomada com fios aparentes.

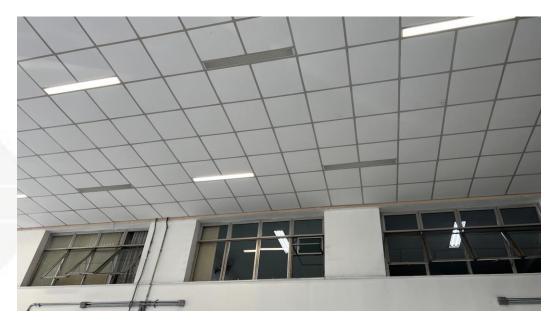
Luminárias quebradas

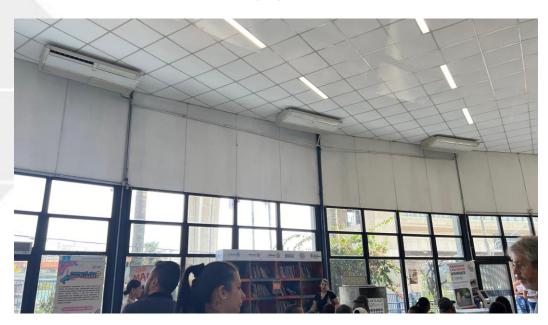
Os aparelhos de ar-condicionado funcionam mas começam a vazar, provavelmente o dreno está entupido, necessita de manutenção.

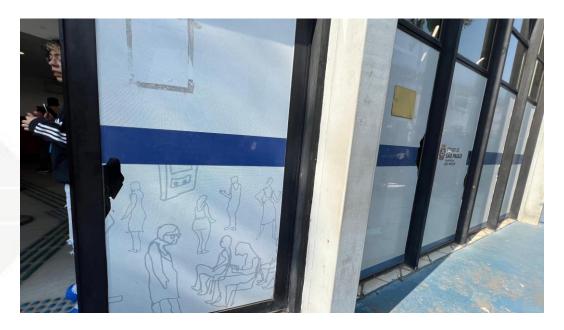
Adesivos de comunicação visual danificados na fachada da unidade.

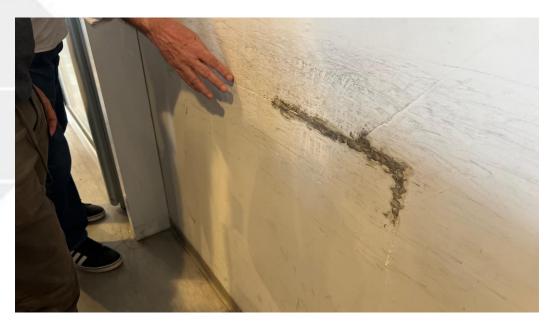
Rachadura na parede que foi reparada pela subprefeitura, essa área apresenta muito mau cheiro, no lado interno da parede se localiza o mictório do sanitário masculino.

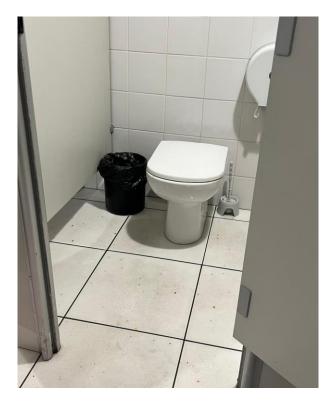
Cabine do sanitário masculino interditada. Bacia entupida.

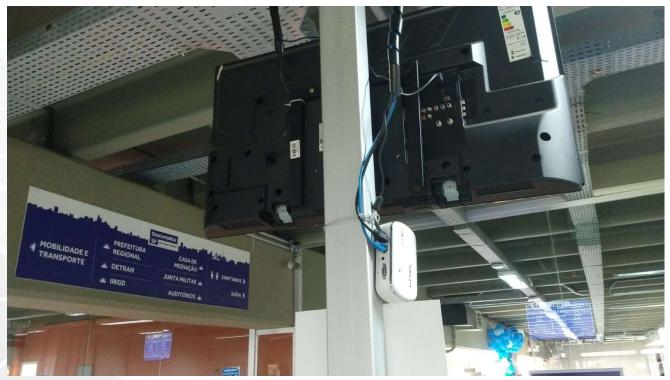
Equipamento amarrado na coluna

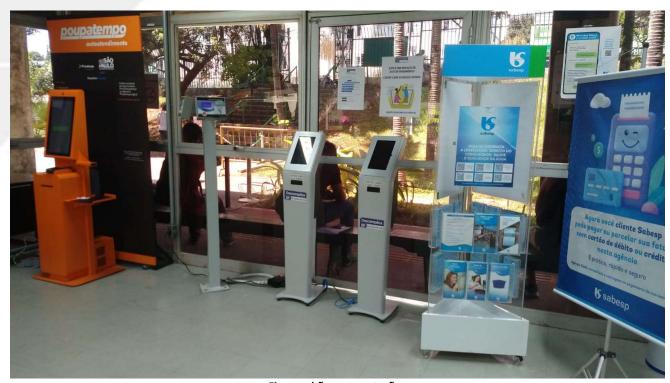
TOTENS

Fios no chão sem proteção
